Colapso de una Torre Eólica en Alemania

VS 4.10.2021

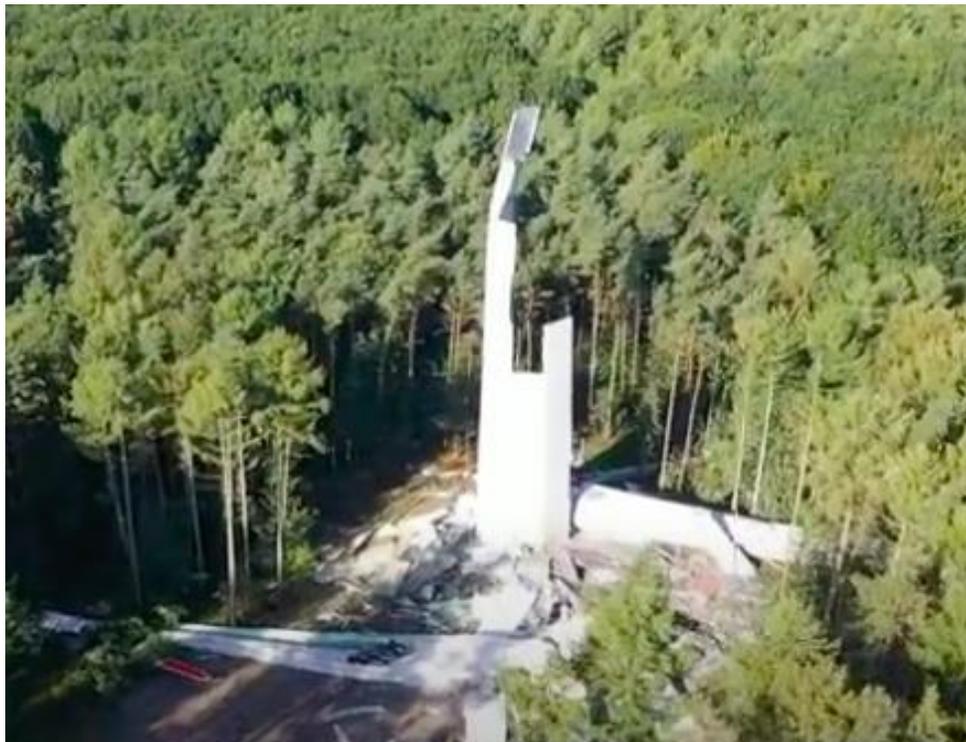
El Evento: En la tarde del 29.09.2021 la torre eólica colapsó de forma súbita e imprevista sobre su propio perímetro. No ha habido muertos o heridos. La pérdida de la torre es total. Las fotografías del evento muestran como la torre quebró a una altura de unos 25 metros dejando en pie únicamente la sección inferior de la torre de concreto. No hay ningún indicio de que sabotaje fuera una posible causa del evento.

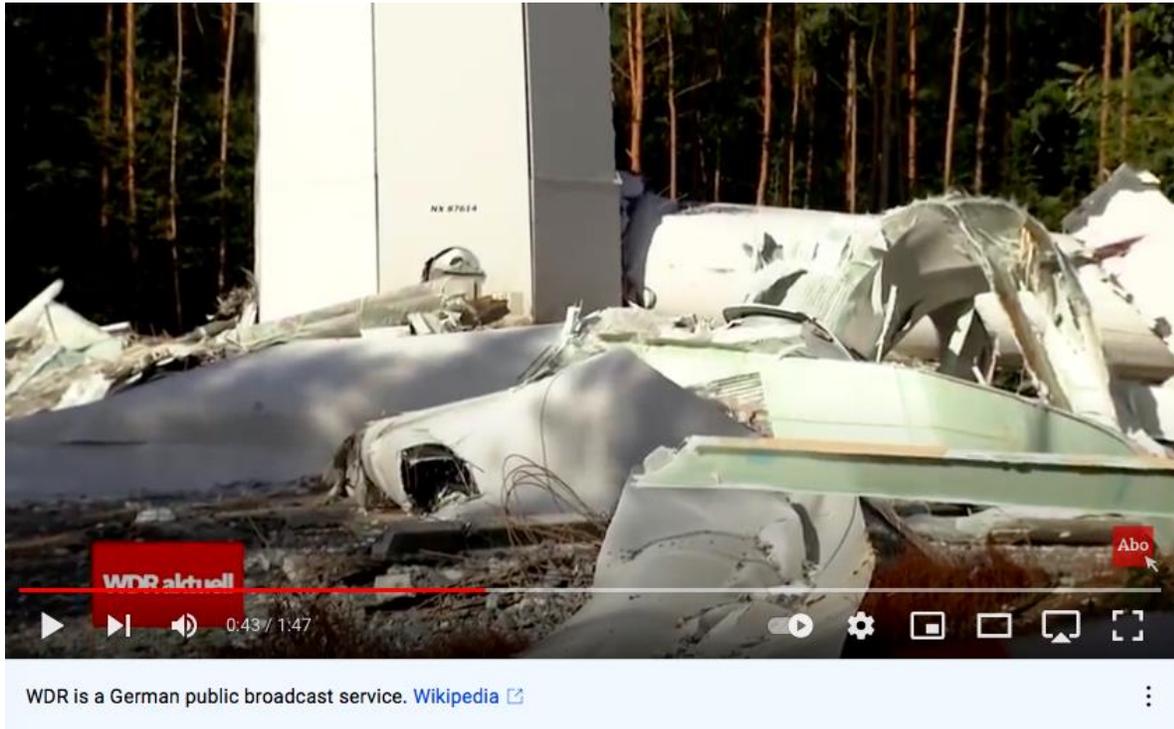
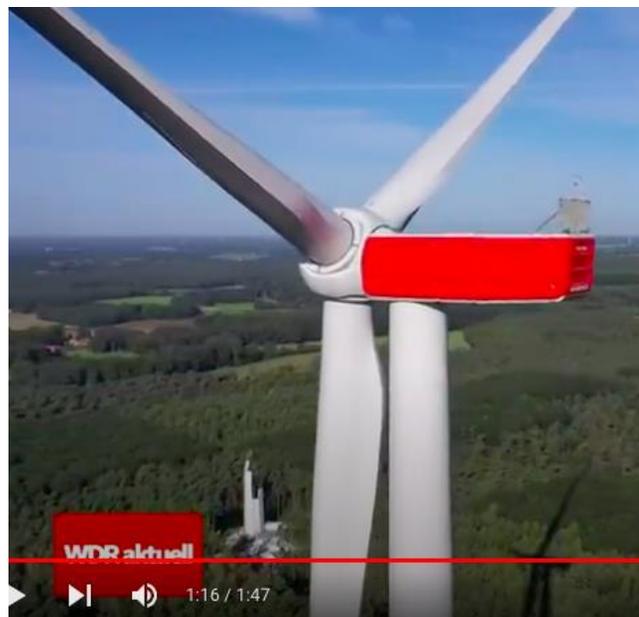
Al fondo la torre colapsada. En el frente la otra torre del parque.

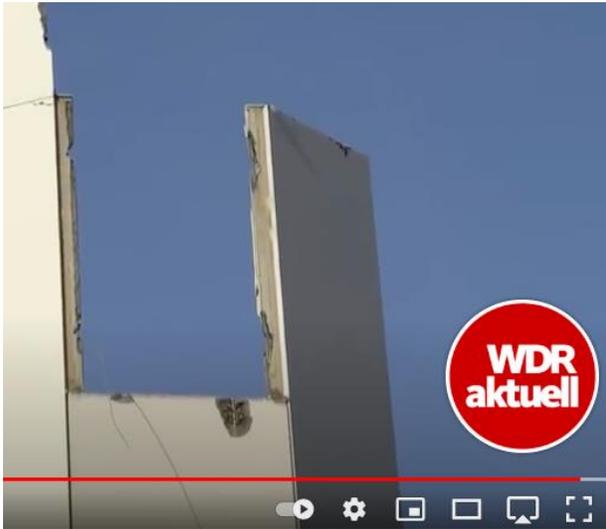
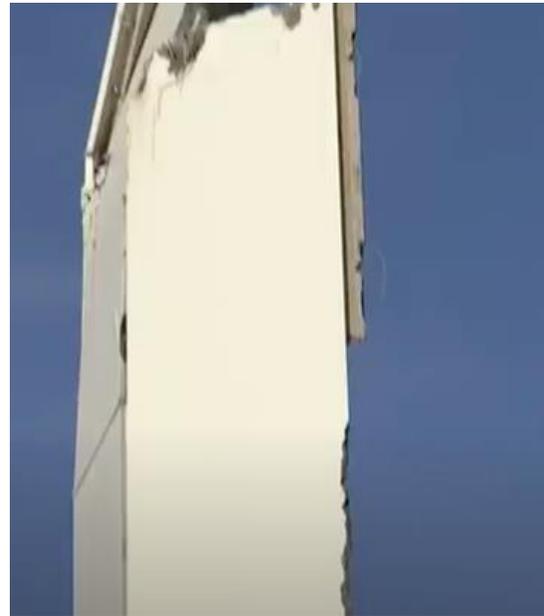
Posibles Causas: Las investigaciones sobre las causas del accidente están en curso. Quedó acertado que no fueron vientos huracanados que causaron el colapso. Por otro lado, puede llamar la atención la configuración de la así llamada “torre híbrida”, compuesta por una sección octagonal de 98 metros de altura en concreto, y dos secciones tubulares en acero de 28 y 35 metros respectivamente. En nuestra experiencia, visitando y revisando documentación de plantas eólicas en Latinoamérica, no hemos encontrado este tipo de construcción. Tampoco, revisando los modelos de torres eólicas de otros fabricante, hemos podido encontrar torres con una sección octagonal.

Sobre las causas, a estas alturas, podemos solo especular: falla de diseño, vibraciones / resonancia, fallas durante la ejecución de la obra, falla de materiales de construcción, son las posibles causas que vienen a la mente in primera instancia. Desconocemos si las placas de concreto armado de la sección inferior de la torre contenían cableados de tensión. Tampoco – del material fotográfico puesto a disposición de la prensa – podemos reconocer si hubo un elevador al interno de la torre y como este estaba fijado a la torre.
