NEWS CLIP - ABRIL 2024

Italia: Explosión en una Hidroeléctrica

VS 15.04.2024

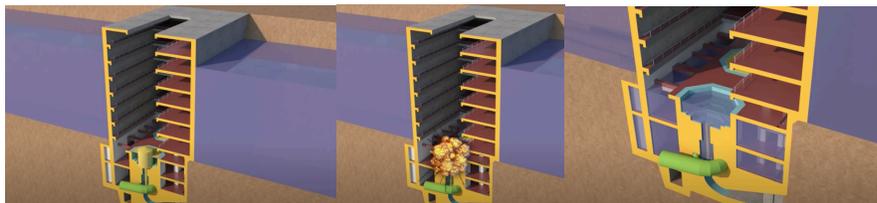
De acuerdo a información de la prensa, el día 9 de Abril 2024, poco antes de las 15:00, durante las operaciones de puesta en marcha de la Unidad 2, una fuerte explosión en el nivel del piso menos 8 (ubicación del generador) causó la ruptura del entrepiso, una inundación del piso menos 9 (ubicación de la turbina) y del piso menos 8. La inundación se debió probablemente a la ruptura de los ductos de agua de la tubería de presión. Asimismo se presentó un incendio, causado probablemente por la afectación del sistema de lubricación - aparentemente también objeto de los trabajos de modernización – que se encontraba en el mismo piso de la turbina.

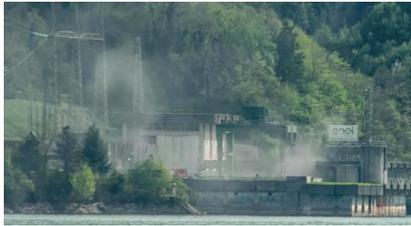
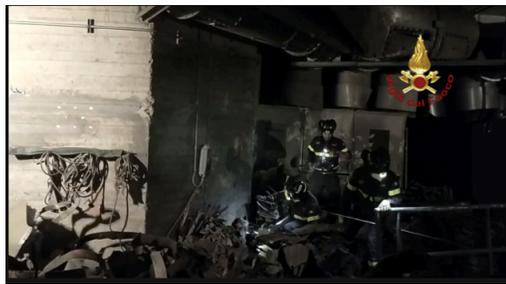
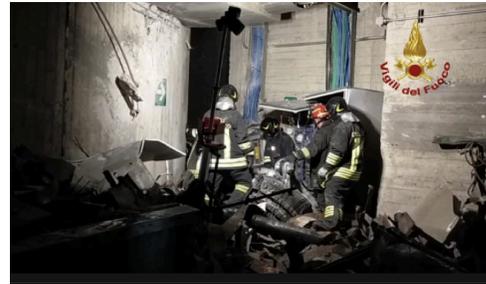
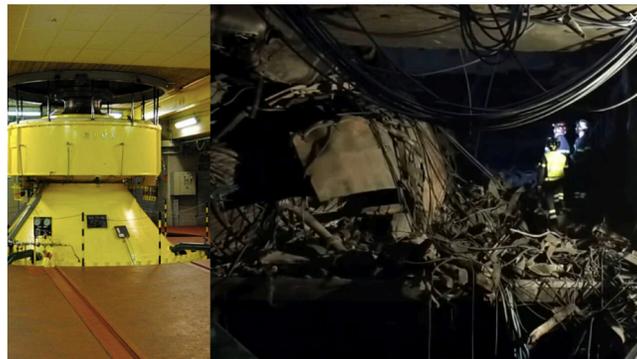
5. Imágenes

Sin duda alguna, la conflagración debe haber sido muy violenta para poder desintegrar un entrepiso en concreto armado, y el alojamiento del grupo turbina-generador. Tres días después del evento – sin tener los resultados de la investigación a la mano - las especulaciones sobre las causas se enfocan hacia un corto circuito en el generador de 100 MVA. Entre las causas se mencionan un error de montaje, procedimientos de puesta en marcha erróneas, calibración errónea de sistemas de protección o un error de diseño en los sistemas operativos, que se instalaron dentro del contexto de la modernización tecnológica de la planta. Recordamos que las componentes principales, turbina y generador son equipos ya de los años '70. Aparentemente, dentro del alcance de los trabajos de modernización, se reemplazó totalmente el sistema neumático que regula elementos de protección de los diferentes equipos.

Las siguientes imágenes nos ayudan a comprender la envergadura del evento. Cabe mencionar que muchas fotografías del evento son de los bomberos públicos de Italia (Vigili del Fuoco) que tienen la función de Protección Civil en México. Esta institución, sumamente profesional, tiene una función primordial en primeros auxilios después de contingencias catastróficas en Italia.
