Colapso Línea 12 - Metro CDMX

VS 11.05.2021

Reportes Periodísticos del Colapso Línea 12, Metro CDMX, 08.05.2021

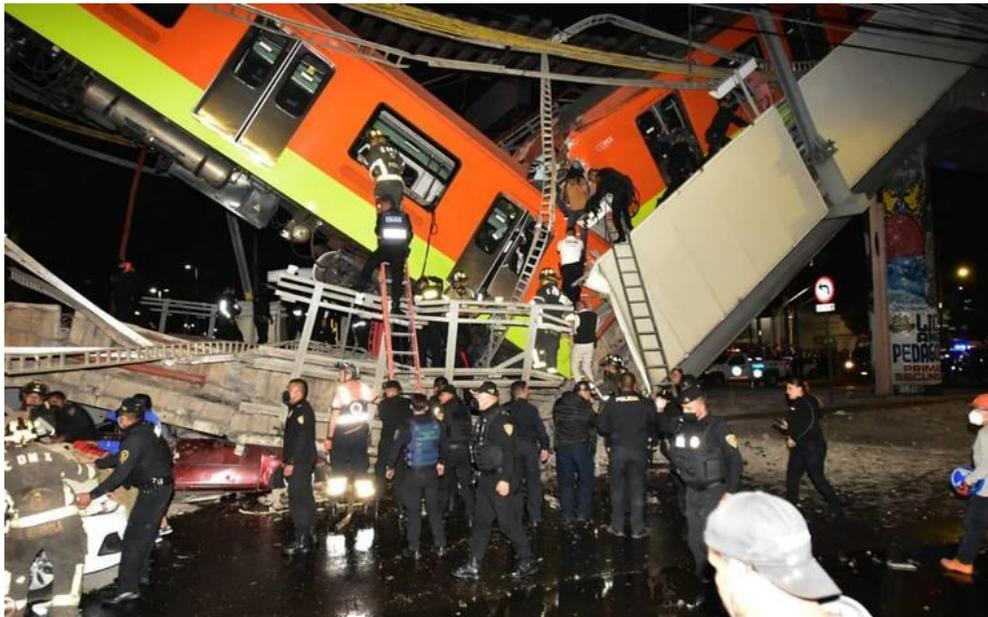
Este lunes por la noche, **una ballena** de la estructura de metro elevado entre las estaciones Tezonco y Olivos de la Línea 12 colapsó

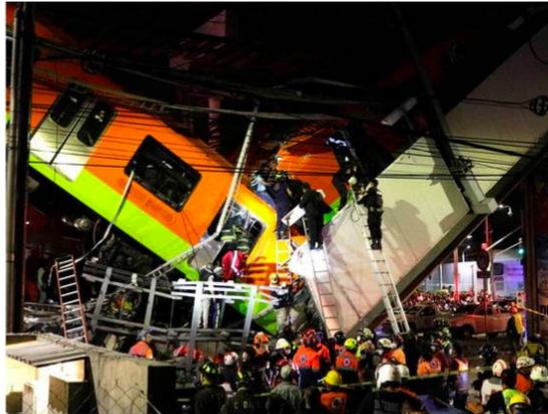
Accidente de metro en Ciudad de México. (Reuters)

La estructura sobre la que circulaba el metro de la línea 12 se derrumbó y dos de los vagones se desplomaron a una avenida repleta de vehículos a las 22:20 hora local

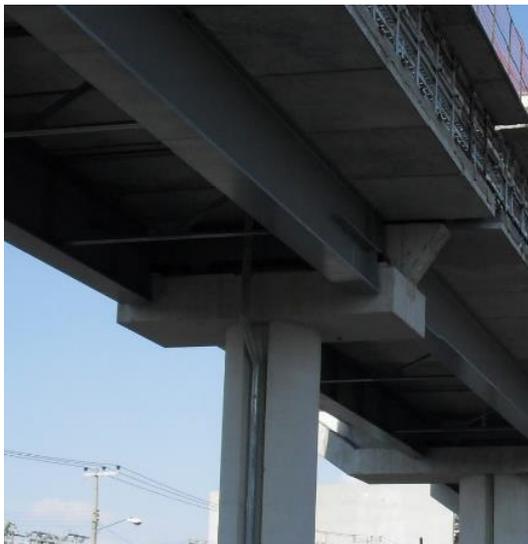
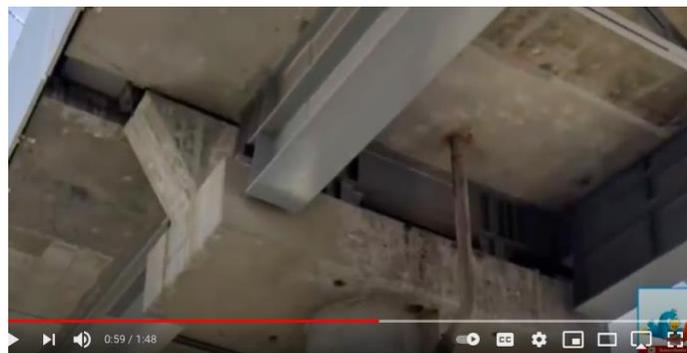
Este último es el caso del tramo elevado de la Línea 12 que se colapsó. Como podemos apreciar en las fotos siguientes, dos traveses de acero encajan en los cabezales de las pilas las cuales les ofrecen el soporte. La plataforma de rodadura es constituida por losetas colocada transversalmente sobre las vigas de acero.

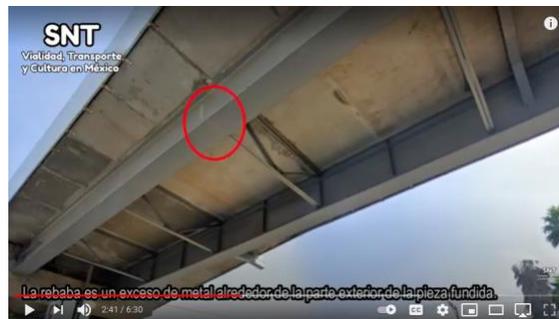
2. El historial de eventos, que ha afectado la Línea 12 desde el inicio de su operación, sí hubiera sido una señal que el mantenimiento de la línea dejaba mucho a desear. Sobre todo las imágenes de columnas y traveses afectadas después del sismo de Septiembre del 2019 muestran que las reparaciones de la obra civil fueron “un mínimo necesario”. Sin embargo, cabe mencionar que el agrietamiento en columnas, desprendimientos de concreto, el acero expuesto en varias partes de la obra civil – como lo muestran unas imágenes en internet - difícilmente causan un colapso como el que ocurrió el 3.05. El quiebre de unas vigas de acero en su centro es un hecho muy inusual. La ruptura súbita de una trabe de acero más bien se origina por una fatiga de material. La imagen siguiente muestra que en medio de la trabe había una soldadura.

Es posible que en la zona de influencia de la soldadura, en medio de la trabe, se produjo una ruptura por fatiga. Este tipo de rotura se da en el tiempo, probablemente causada por vibraciones irregulares al paso del convoy. Además, la imagen nos indica que en el punto de la soldadura, la distancia de ambas vigas se abría, es decir nos encontramos en una zona de transición, es decir una zona compleja en términos de transmisión de cargas. Recordamos que en el caso de la Línea 12 los vagones tenían una rodadura de acero en vez de neumáticos como lo tienen otras líneas del metro de la CDMX. Las vibraciones irregulares causadas por el continuo pasar de los convoyes pueden haber causado la ruptura por fatiga de la viga. Si este es el caso, el peritaje lo determinará con una evaluación visual y un examen metalúrgico. Las rupturas por fatiga tiene características inconfundibles. Por otro

lado nos queda la duda si la segunda viga de acero tenía una soldadura a la misma altura de la viga que se muestra en la foto.

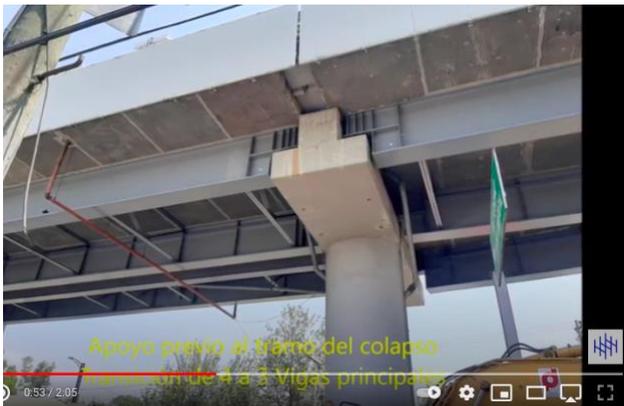
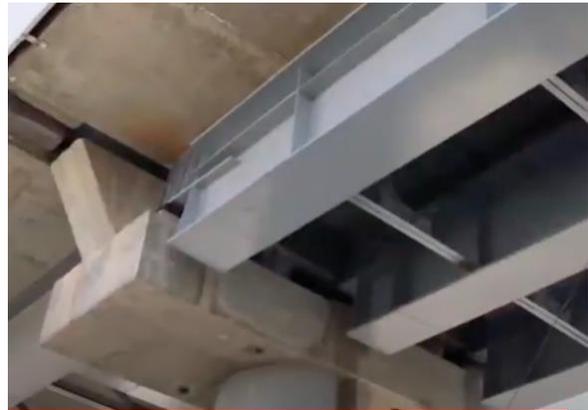
Conexión Cabezal - Trabe

3. No se puede excluir un debilitamiento de las bases de unas columnas o un ligero desplazamiento de las mismas durante el terremoto de Septiembre 2019. Es posible que esta circunstancia haya causado un esfuerzo adicional a las traveses, sin embargo la conexión trabe – cabezal no debería ser rígida, por lo que, desde nuestro punto de vista, este aspecto no fue relevante en el caso del presente colapso.

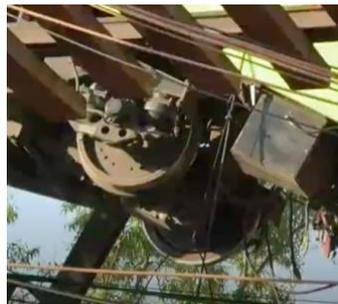
Rodamiento de Acero

4. En la prensa se reportó ampliamente sobre el cambio del proyecto original de un metro subterráneo a una de tramo elevado en parte de la línea, cambio promovido por el project manager. Y la decisión de utilizar vagones con rodadura de acero, puede haber sido otro factor de cambio al proyecto que finalmente cambió la dinámica de carga de los vagones sobre la estructura elevada.

Dos decisiones, que sin duda alguna han contribuido a los problemas de la Línea 12.
