## Colapso en la Autopista Siglo XXI

VS 01.06.2021

**Introducción:** A continuación les presentamos una serie de fotografías que muestran un colapso importante en días pasados de un terraplén de la autopista Siglo XXI, que comunica Morelia con Lázaro Cárdenas.

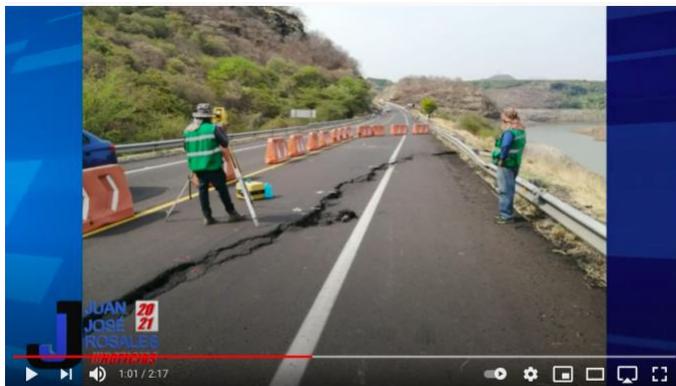
### Foto del 27 de Mayo

Falla estructural en la carpeta asfáltica en el puente en el kilometro 148 de la autopista siglo XXI

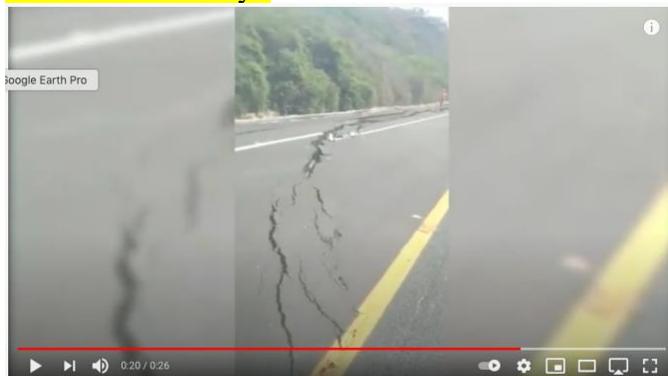
### Foto del 28 de Mayo

Falla de la autopista de la Siglo XXI, se habilitará un camino alternativo

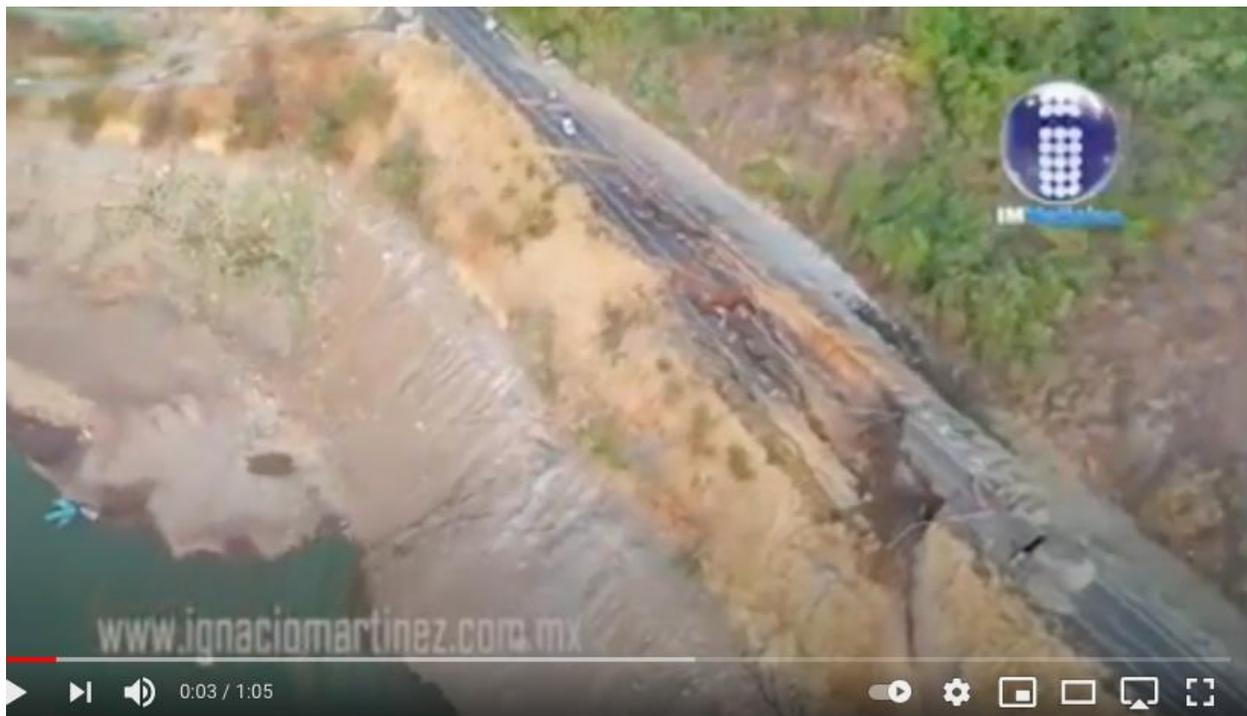
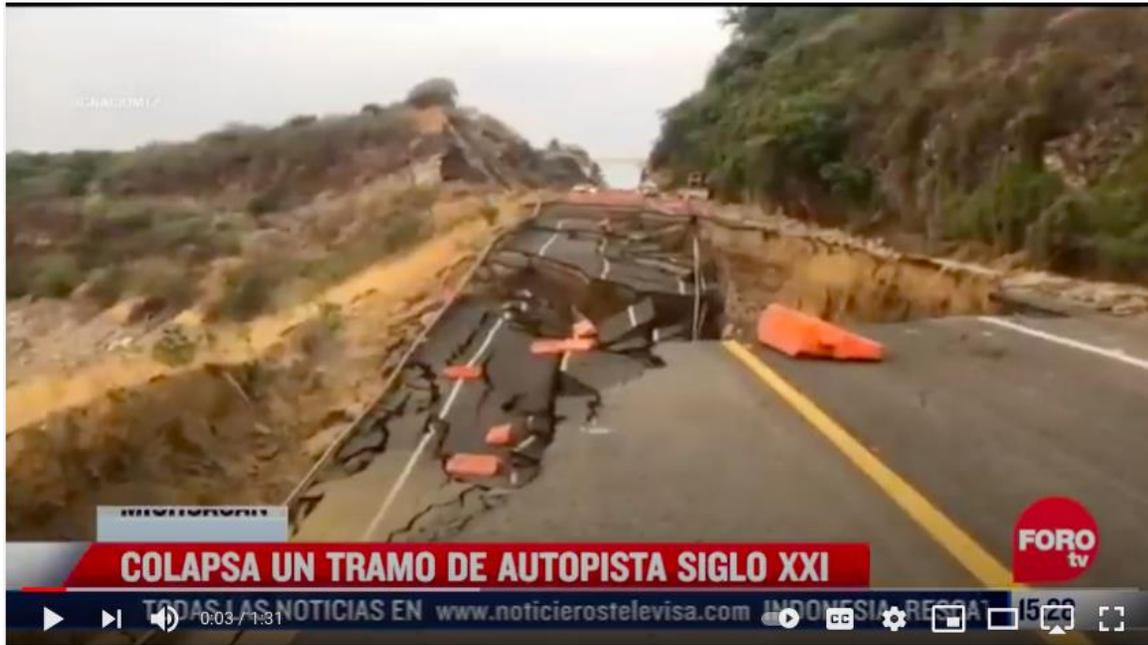
Las demás fotografías se tomaron después del colapso total el 29.05.2021:

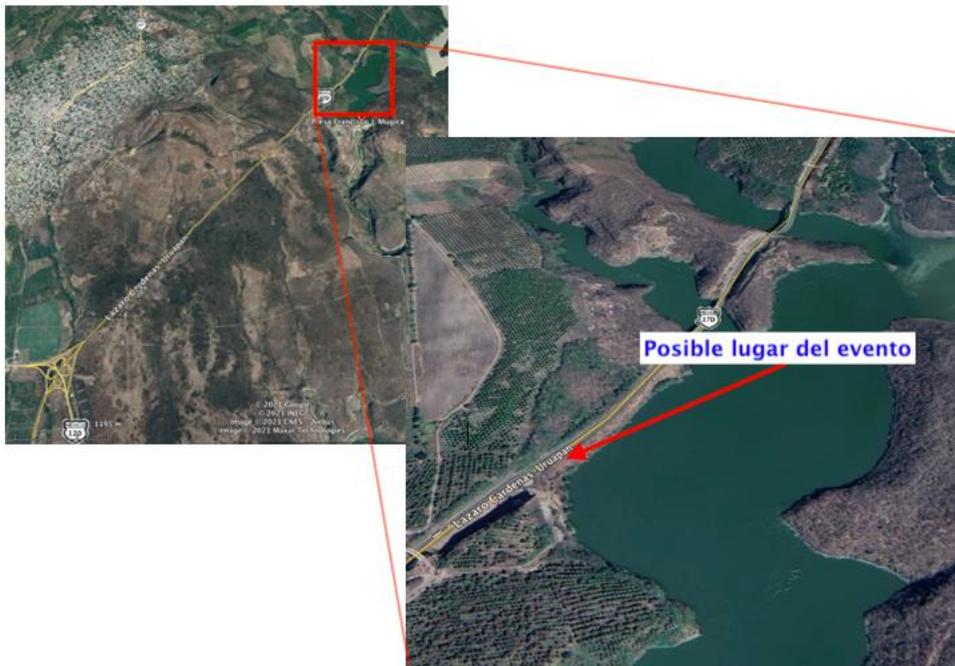
El lugar del evento:

El lugar del evento es plano, y el trazo costea la presa Francisco J. Mugica. Su nivel de agua era muy bajo debido a que nos encontramos en época de estiaje.

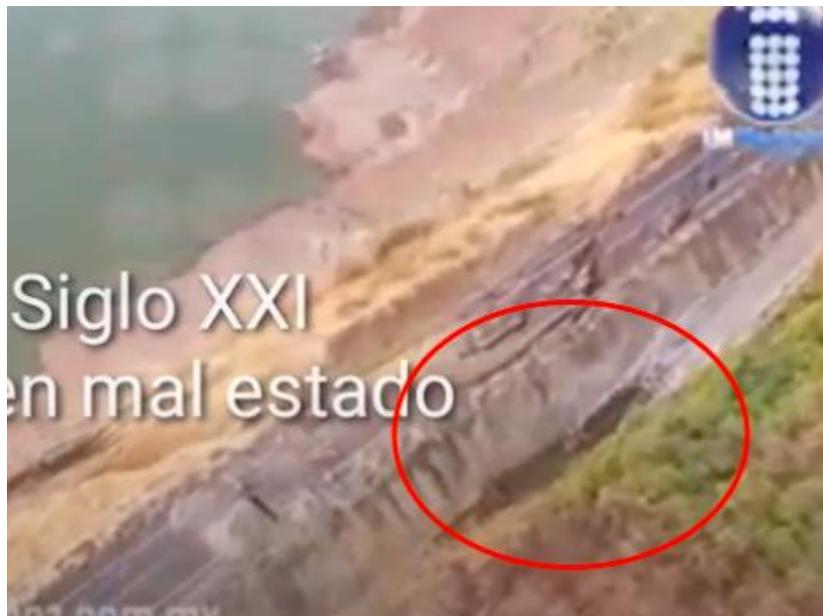
El tipo de colapso corresponde a la de una saturación de agua monte-arriba del terraplén. La siguiente foto nos puede confirmar esta situación.

Desconocemos si había escorrentías subterráneas, una alcantarilla obstruida, una tubería de agua cercana que posiblemente se fracturó, u otra situación que permitió que el terraplén se saturara.

El evento se desarrolló aparentemente a lo largo de unos 3 días, desde la primera grieta el 26.05. hasta el colapso total el 29.05. aunque sospechamos que los primeros movimientos del terraplén empezaron desde antes.

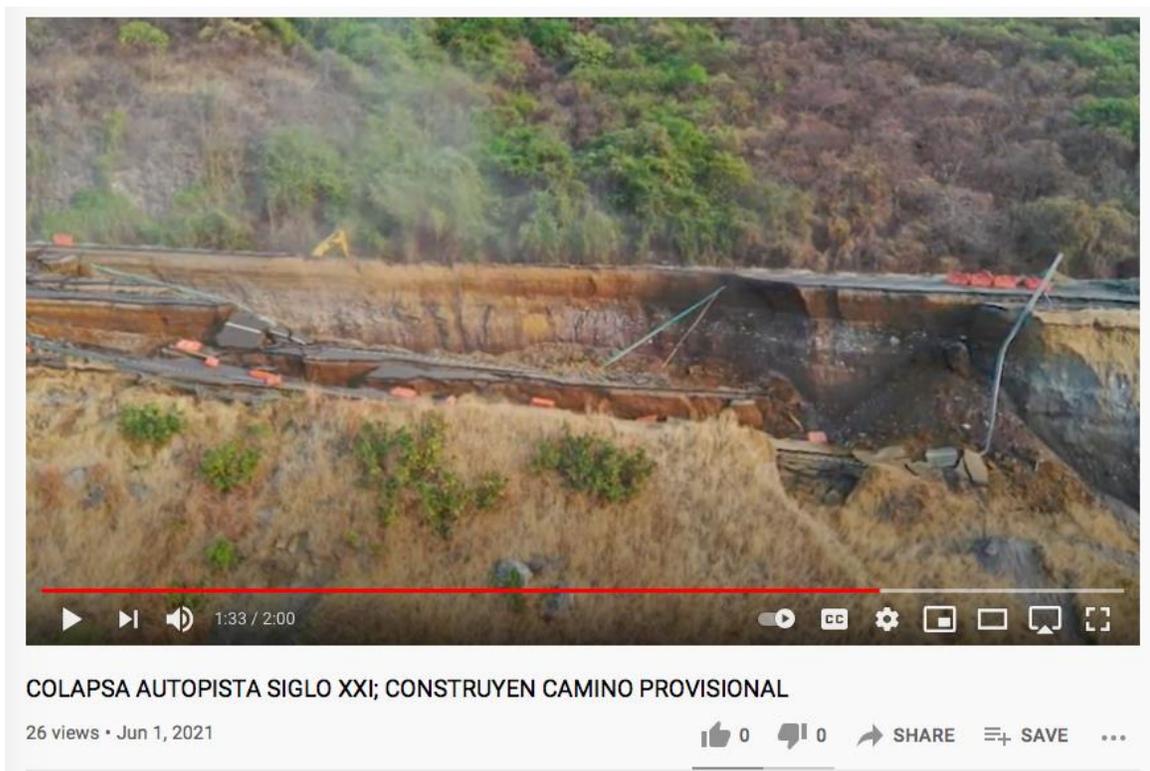
Otra ventaja de la fotogrametría digital es la posibilidad de evaluar el entorno del riesgo más allá del derecho de vía. En el caso que analizamos hemos detectado, en las imágenes de google earth, monte-arriba del terraplén que se colapso unos cultivos agrícolas que aparentan ser de riego. No se puede excluir que canales de riego o acueductos se encuentran costeando la autopista monte arriba.

Difícilmente estas circunstancias se detectan en una inspección clásica. Un mapeo fotogramétrico sería de gran utilidad en este caso.
