Derrumbe de Plaza Comercial

VS 13.07.2018

Derrumbe de Artz Pedregal, por sobrepeso: PGJ

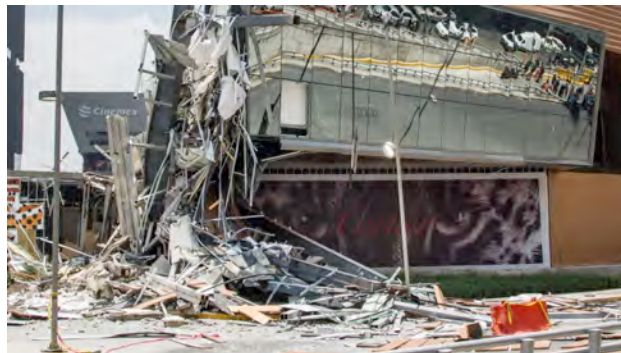
En la parte alta de la zona afectada, había una jardinera perimetral, la cual habría causado el sobrepeso que derivó en el derrumbe, informó la PGJ.

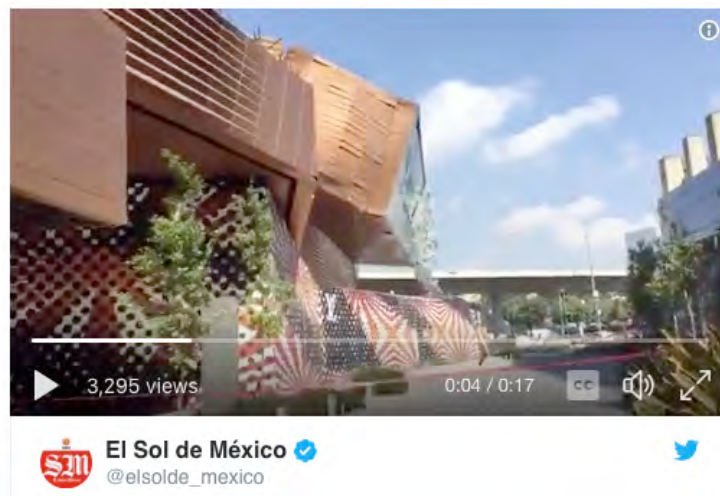
La **Procuraduría General de Justicia de la Ciudad de México** informó que, de acuerdo con dictámenes periciales preliminares, el derrumbe registrado este jueves en la **plaza comercial Artz Pedregal** ocurrió “derivado de un sobrepeso que se originó en la terraza que se encuentra en el último nivel” del área colapsada.

Informó que, de acuerdo con las periciales en materia de arquitectura, se estableció que que el daño ocurrió en la estructura de la zona nororiente, que comprende la fachada B y pasillo denominado 'cantiliver'.

Insistió en que la parte alta de esa zona había una jardinera perimetral, la cual habría causado el sobrepeso que derivó el colapso.

Además, detalló que al analizar indicios visibles (placas deformadas y pernos degollados), se detectó que **cuatro travesaños principales y secundarios no eran concordantes** con la estructura.

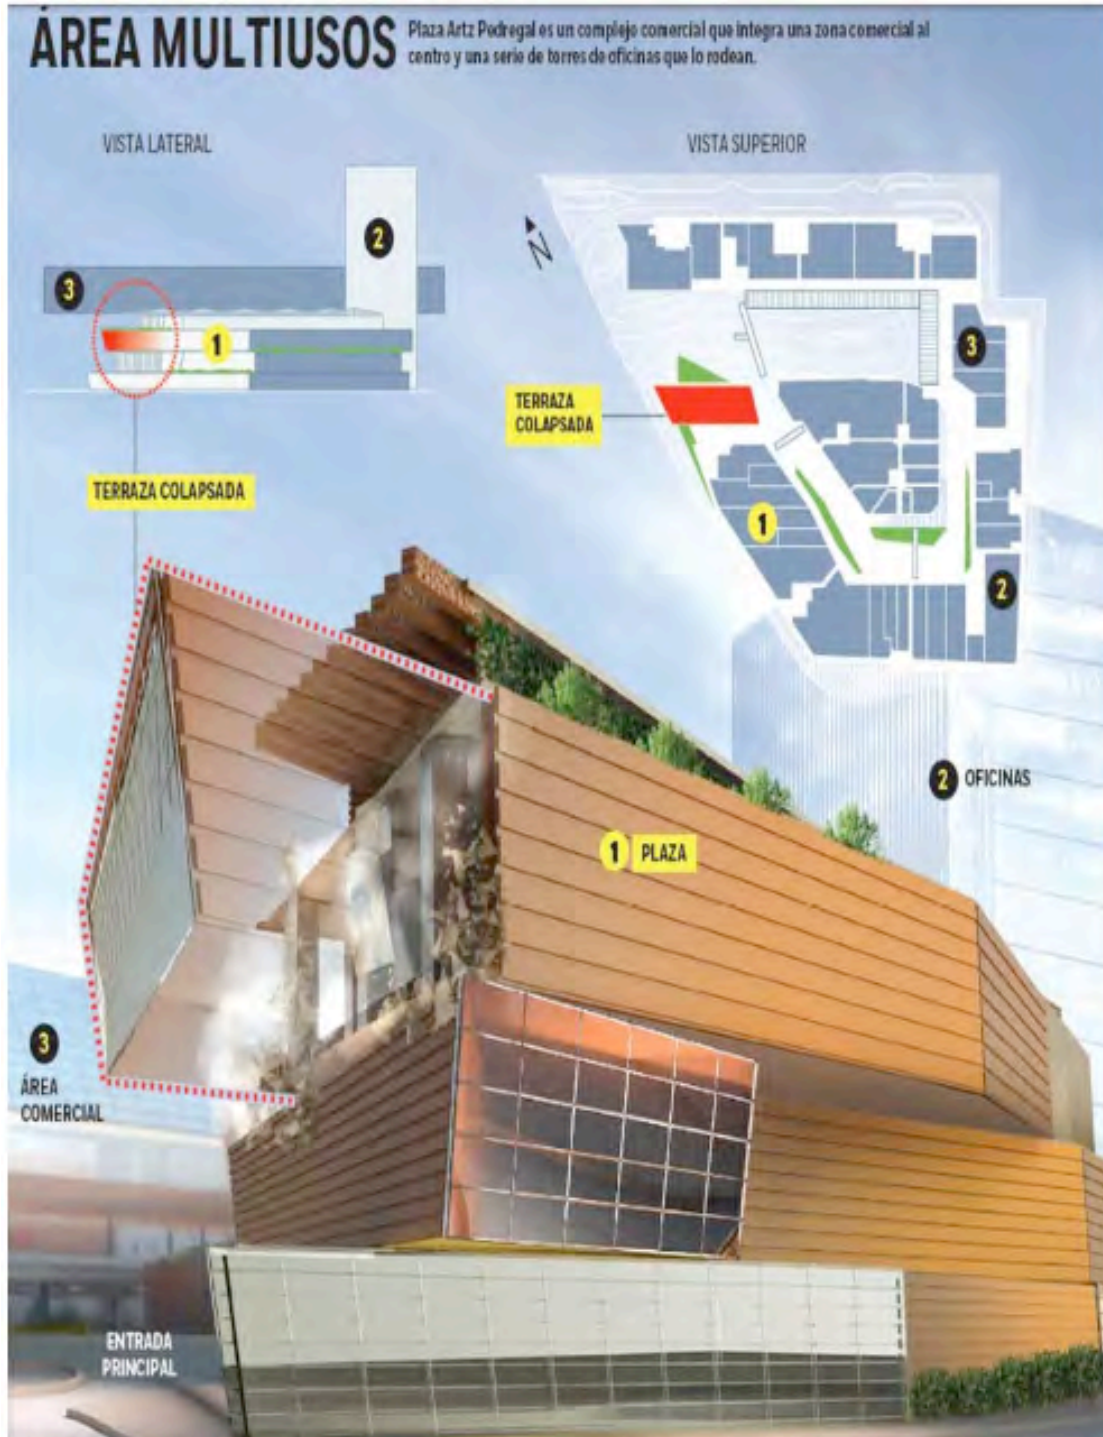
El accidente se debe con una muy alta probabilidad a una falla estructural en el área de soporte del volado. Las vigas de acero que debieran sostener la terraza, no soportaron el peso de su estructura. Se especula que fue una jardinera perimetral en la azotea que causó el evento, sin embargo debe haber habido graves errores de calculo en el diseño de la estructura afectada. Las empresas involucradas son conocidas y han tenido experiencia en proyecto similares en oportunidades anteriores. Lo que no sabemos es en cuantos proyectos han colaborado y si no ha habido complacencia en los procesos de revisión del diseño del área afectada (o de todo el proyecto). Es lícito preguntarse que si se desploma con una sobrecarga una estructura volada, ¿qué pasaría en caso de un terremoto con la plaza?

El otro tema que nos viene a la mente cuando analizamos este caso es la ejecución de obra y un posible error en los procedimientos de construcción. No sabemos si las vigas de acero se soldaron o si se fijaron de forma mecánica con pernos. Sobre todo los procedimientos de soldadura, el manejo de electrodos y las pruebas no-destructivas de la uniones soldadas deben seguirse al pie de la letra. Una inspección de una obra en construcción contemplaría la evaluación de estos aspectos.
