# Incendio Metro Ciudad de México

VS 12.01.2021

## 1. El Evento: Incendio Metro CDMX 09.01.2021

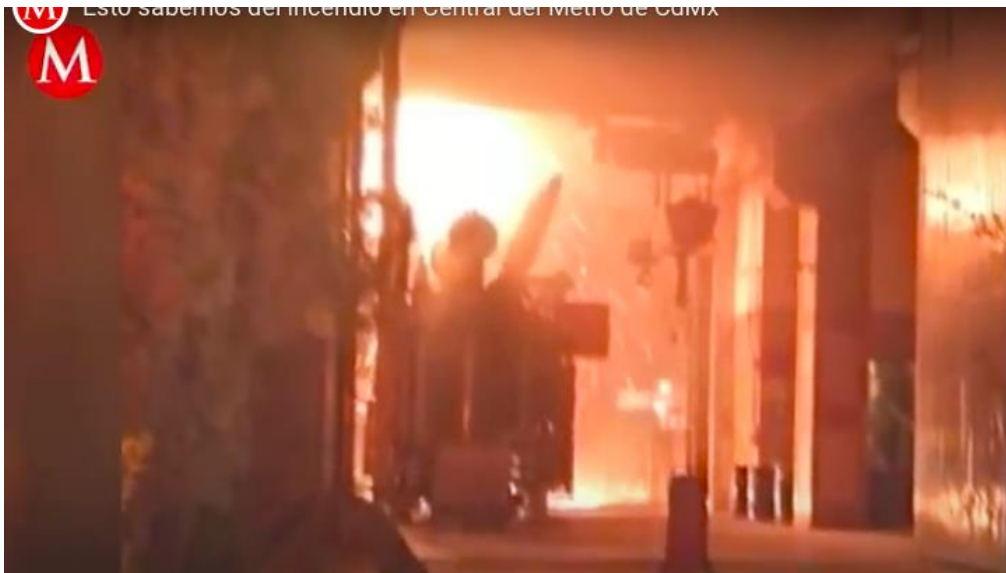
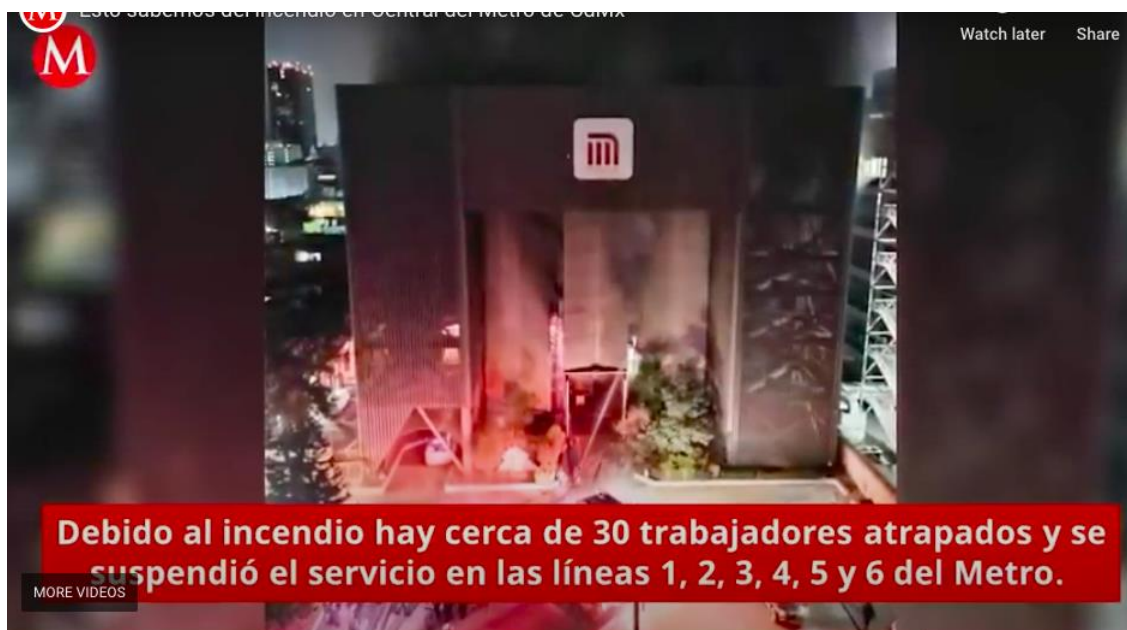
Un incendio en la subestación eléctrica del Sistema de Transporte Colectivo Metro causó una muerte y el cierre de seis líneas

**5:48 a.m.**  
Comienza el incendio en los transformadores, situados en la parte baja del edificio.

**6:30 a.m.**  
Bomberos comienzan las labores para sofocar las llamas y rescatar al personal atrapado.

**6:55 a.m.**  
Dejan de funcionar estas líneas:

**7:00 a.m.**  
La CFE corta el suministro de energía eléctrica del edificio sin afectaciones para la zona.

**8:45 a.m.**  
Tras más de dos horas de labores, bomberos sofocan el incendio en la Central de Control de Trenes.

**Balance** **1** Muerto **29** Trabajadores lesionados **6** Líneas fuera de servicio

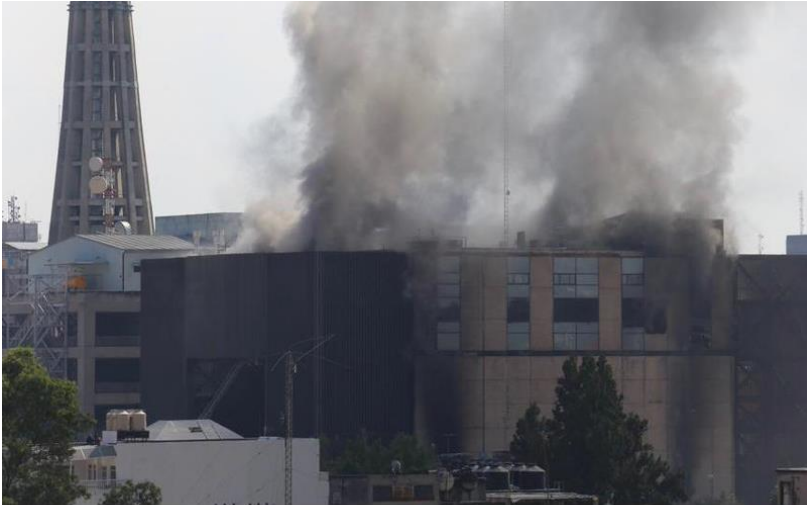
Una nube de humo negro fue percibida en las oficinas del Metro, horas después de contener el incendio. (Jorge Carballo)
