Colapso Presa de Jale Jagersfontein

VS 14.09.2022

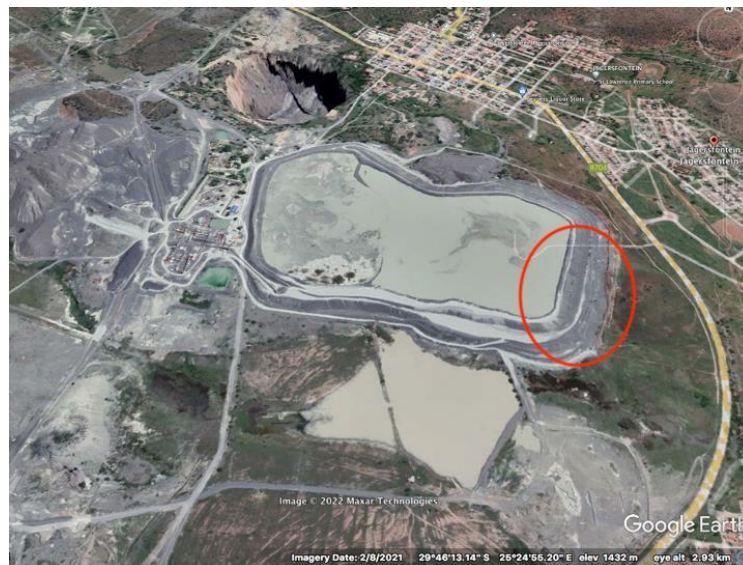
La presa de Jales de Jagersfontein como se presenta con fecha 2/8/21

1. En primera instancia, en la imagen de google earth – la última imagen disponible es de Febrero 21 - observamos una presa sumamente acuosa lo que nos ha llevado también a medir la altura del borde libre. Por nuestra sorpresa – y conscientes que la fotogrametría digital nos puede dar mediciones muy superiores a las genéricas de google earth – notamos que el borde libre es inexistente en varios tramos del perímetro de la presa de jale. En resumen, en unos tramos el nivel del jale saturado con agua, aparenta llegar al nivel de la corona de la presa. Si esta circunstancia corresponde a la realidad, estamos en frente a una agravación de riesgo enorme e inaceptable.

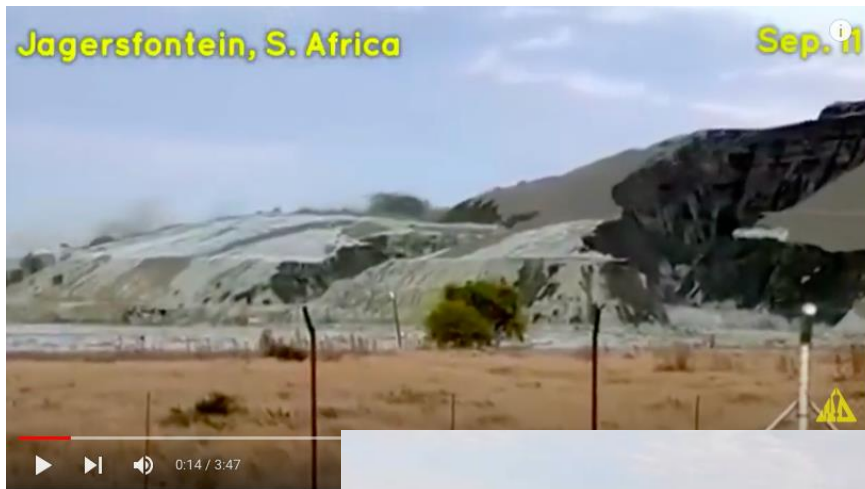
#worldisdangerous #dam #flooding
Flooding caused by mine dam collapse

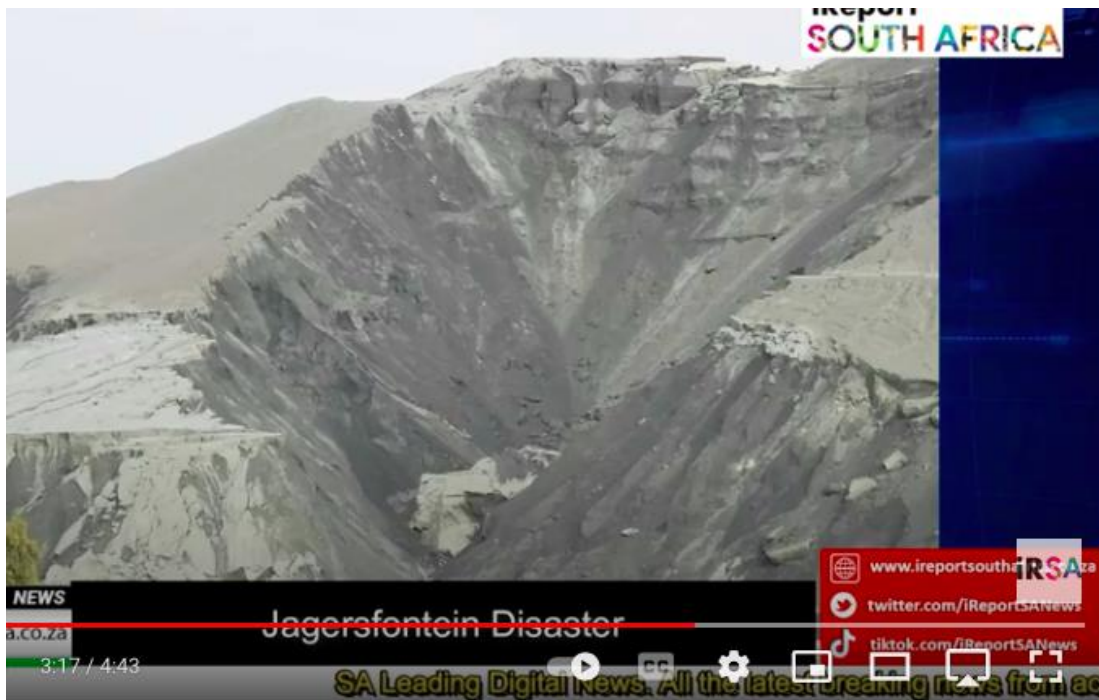
Se puede observar el talud muy saturado

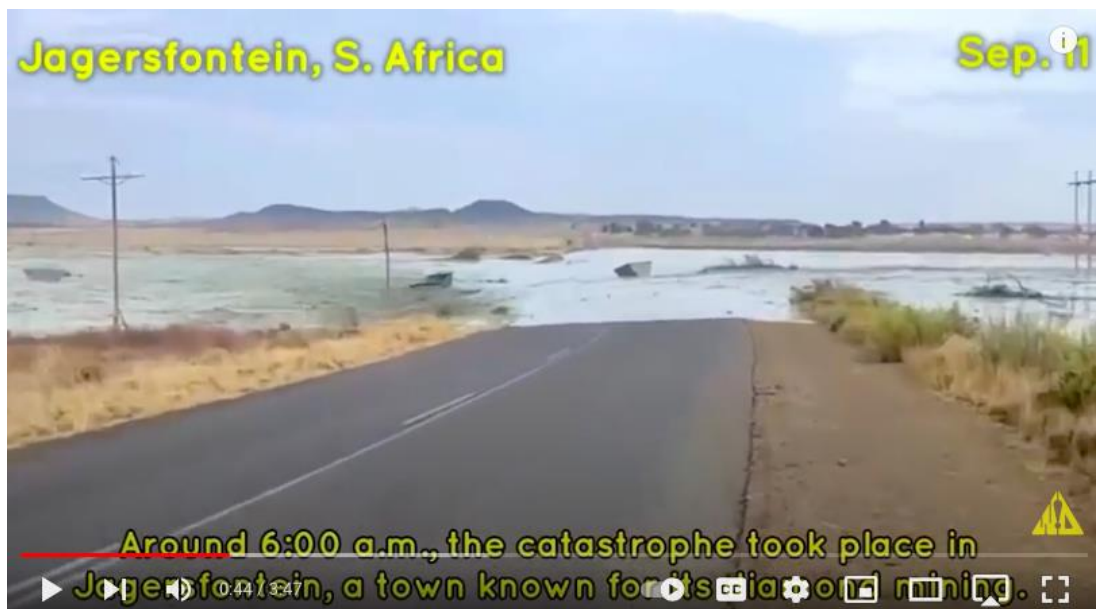
La inundación cruzó una vía de comunicación importante

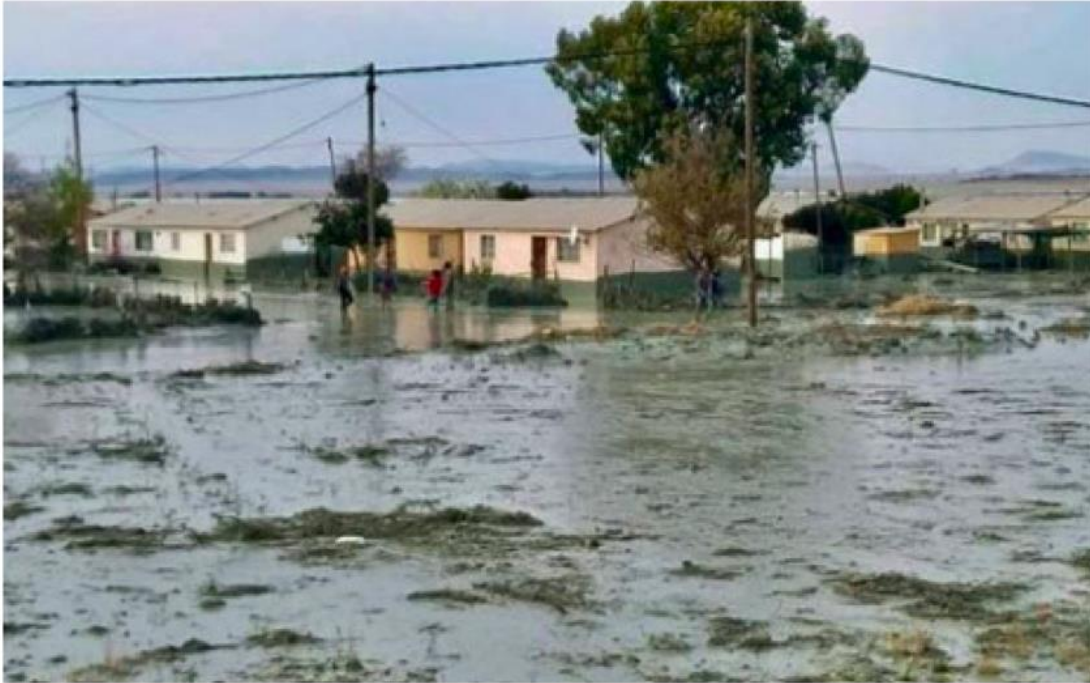
A grey sludge covers roads in Jagersfontein after a mining dam burst on 11 September 2022. Picture: @NationalCoGTA/Twitter

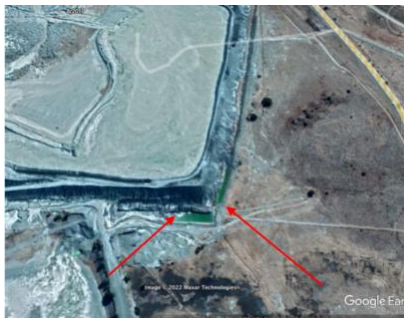
Imagen 8/2017

2. Google earth nos permite ver imagen de años anteriores. Hemos visualizado imágenes del 2017 y del 2019 del la misma presa de jale y se observa que se ha estado reforzando la base del talud sureste de la presa, es decir exactamente en el punto en donde falló la estructura.

Las imágenes nos indican que posiblemente se tenían antecedentes de debilidad en el área que ahora colapsó.

3. En la primera imagen podemos también observar una acumulación de aguas en la base del talud, lo que puede ser resultado de un over-topping o, mas probablemente, de filtraciones, que después se trataron de controlar ensanchando el talud. Si fue así, sería muy cuestionable la medida, puesto que una filtración no se controla simplemente agregando espesor a la estructura. Solo este aspecto nos indica la complejidad de una TSF (Tailing Storage Facility), misma que requiere atención detallada desde su diseño y construcción: preparación del terreno, levantamiento de los bordes, utilización de material adecuado y su tratamiento para los taludes, así como una estrategia bien definida para el levantamiento de los bordes y/o taludes de contención.
