News Clip

Colapso de la Presa Chungthang, Sikkim, India

VS 15.11.2023

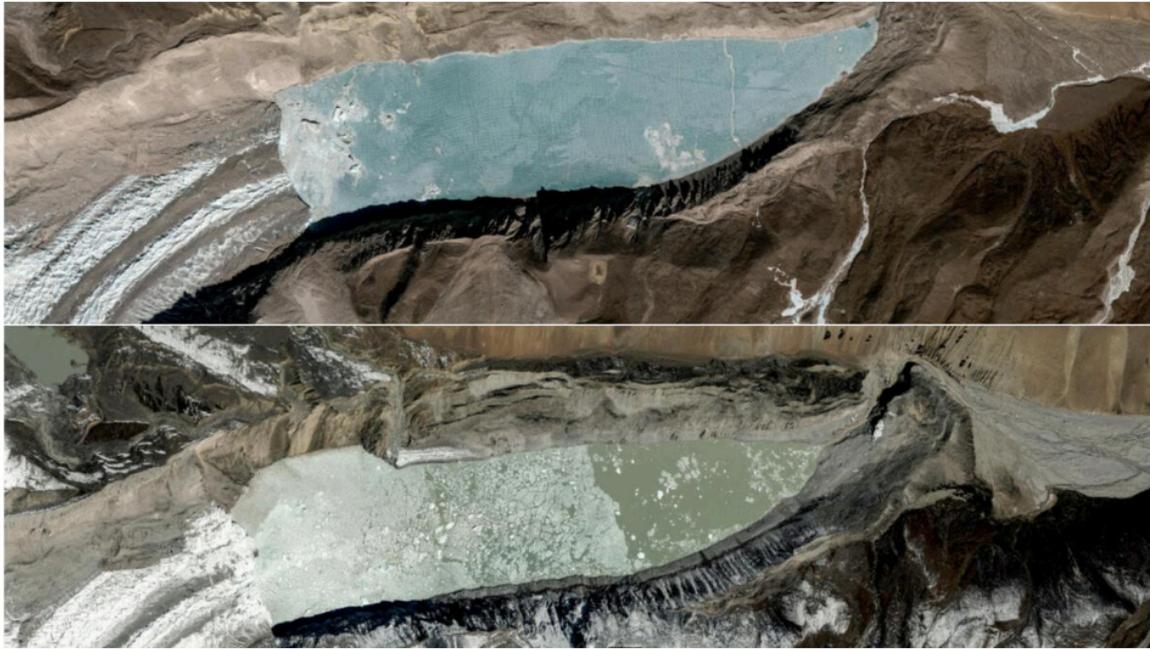
Views of South Lhonak Lake before (top) and after it burst its banks on October 3, 2023. | Photo Credit: Maxar/Reuters

En la imagen superior se puede observar la reducción del volumen de agua del lago glaciar.

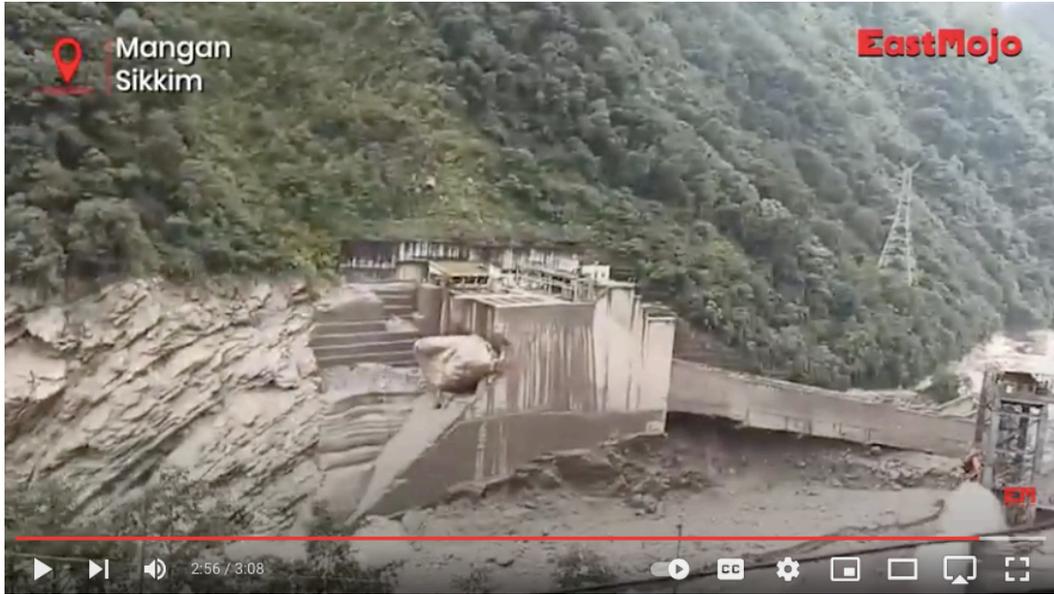
Chungthang después del Desastre

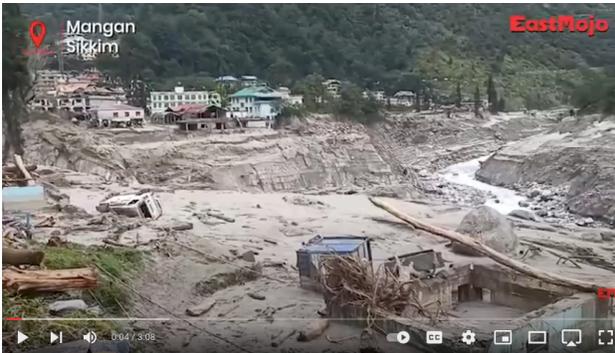
Sikkim: Four days on, Chungthang residents remain stranded

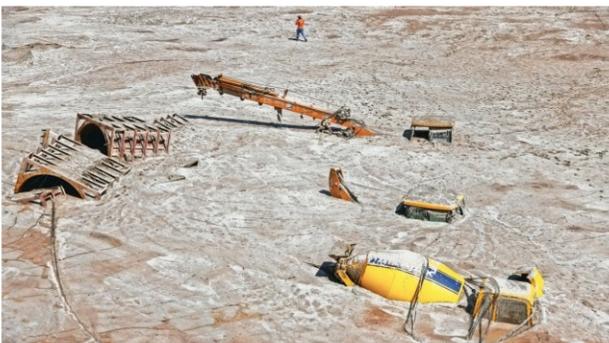
A man walks past construction vehicles covered in debris caused by flash floods after a lake burst in Rangpo, Sikkim, October 8, 2023. REUTERS
