HidroItuango, Colombia

VS 29.05.2018

Antecedentes: HidroItuango es un proyecto de construcción de una central hidroeléctrica en Ituango, sobre el Río Cauca, en el noroeste del Departamento de Antioquia en Colombia.

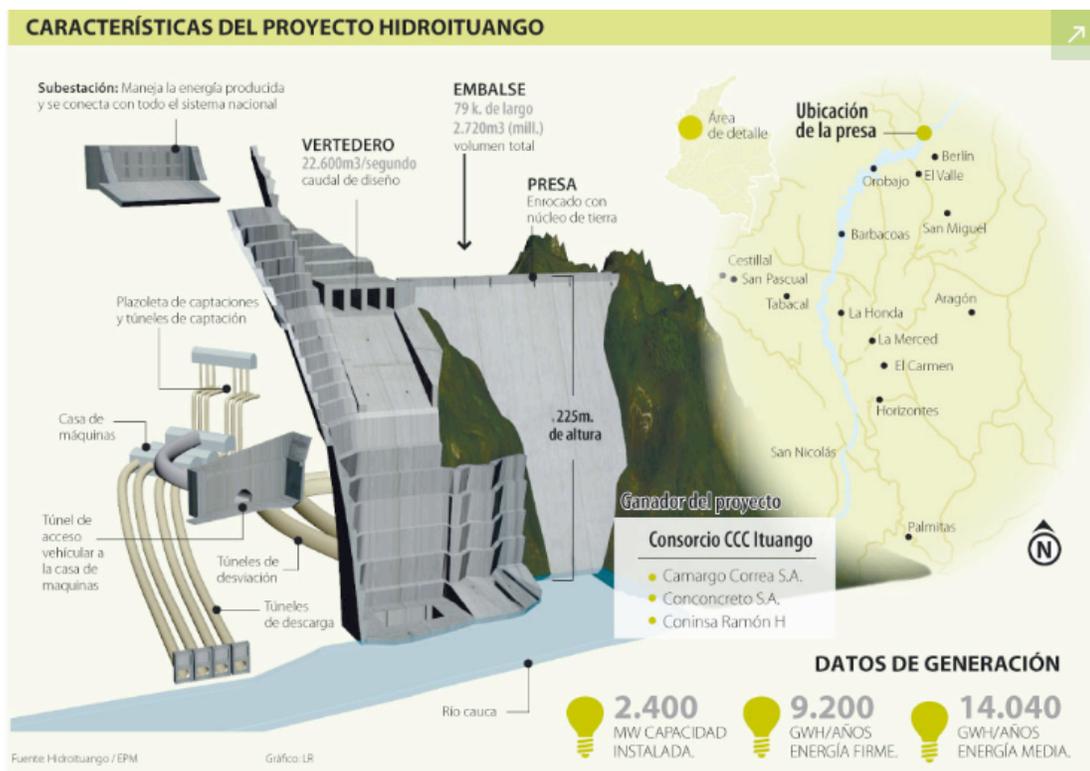
Esta obra de infraestructura es la más grande en Colombia y con una capacidad de generación de 8 x 300 MW es una de las hidroeléctricas más grandes en Latinoamérica. Su cortina, enrocada con un núcleo de tierra - tiene una altura de 225 metros, y su vertedor es de 4 vanos con compuertas radiales. La energía se producirá con 8 turbinas Francis de 300 MW cada una. El embalse es relativamente angosto; sin embargo, con una longitud de 70 kilómetros, es muy largo y confinado por las laderas del valle del Río Cauca.
