Breve Análisis del “Huracán” Otis

VS, 29.10.2023

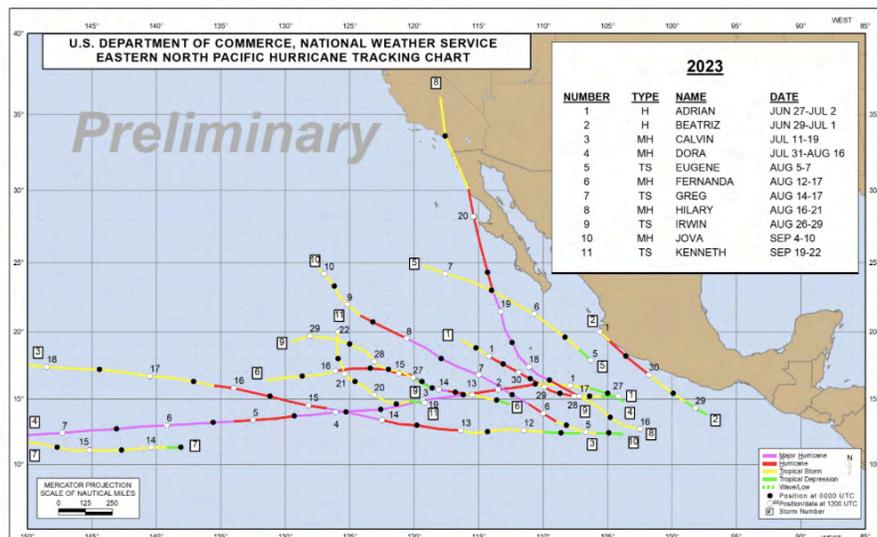
La siguiente gráfica nos muestra los fenómenos ciclónicos del Pacífico Mexicano hasta todo Septiembre 2023.

Todavía no está disponible una actualización hasta la fecha. Podemos observar que la gran mayoría de los eventos se desarrollaron en frente a la costa de Oaxaca entre las latitudes 10° N y 15° N, con una trayectoria hacia el oeste- noroeste. Todos los que seguimos la temporada de huracanes en el litoral pacífico nos acostumbramos a este patrón para esta temporada.

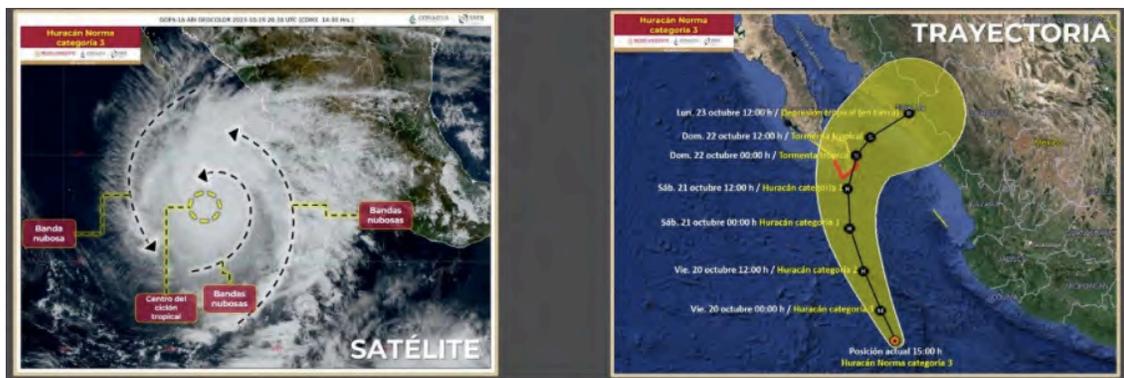
Por el 19 de Octubre 2023 empezaron a permear noticias sobre el huracán Norma, un fenómeno de corta trayectoria, con los “spaghetti models” que indicaban una posible trayectoria hacia Baja California en donde efectivamente tocó tierra con la categoría H2. Daños fueron reportados en Bahía de los Santos y La Paz, BCS.

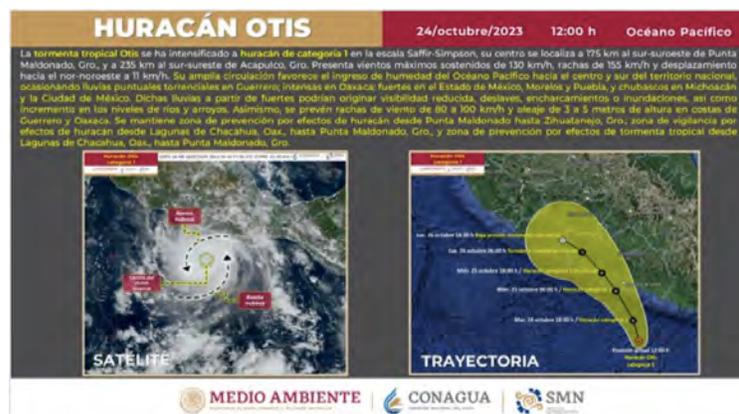
El día 24.10 a las 12:00 del día la CONAGUA emite su boletín advirtiendo de una intensificación de Otis desde TT a H1 con dirección hacia Guerrero, haciendo hincapié en lluvias torrenciales.

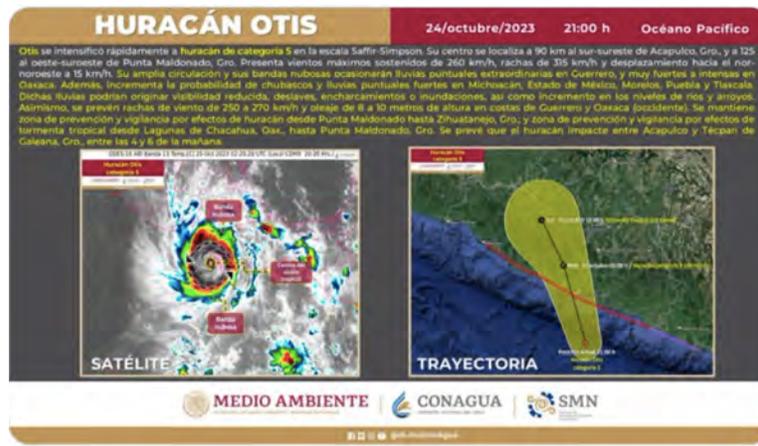
El mismo día a las 21:00, el boletín de CONAGUA reporta la exponencial intensificación del huracán a la categoría H5 con una entrada a tierra entre Acapulco y Tecpán de Galeana, a unos 100 kilómetros al noroeste de Acapulco, entre las 4:00 y 6:00 de la mañana del día siguiente. Se nota también un incremento en la velocidad del desplazamiento a 15km/h.

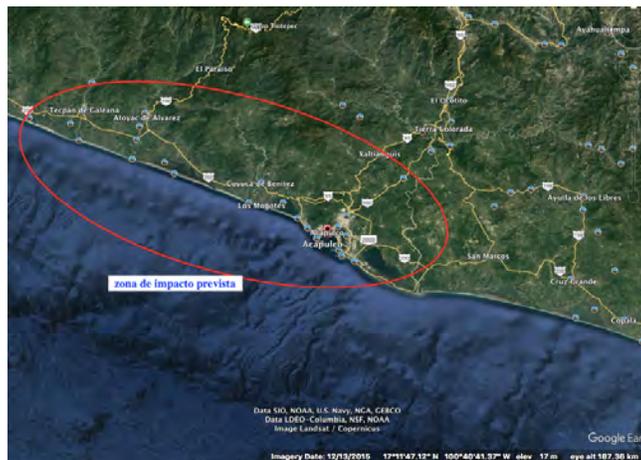
La zona de impacto prevista se puede apreciar en la siguiente imagen:

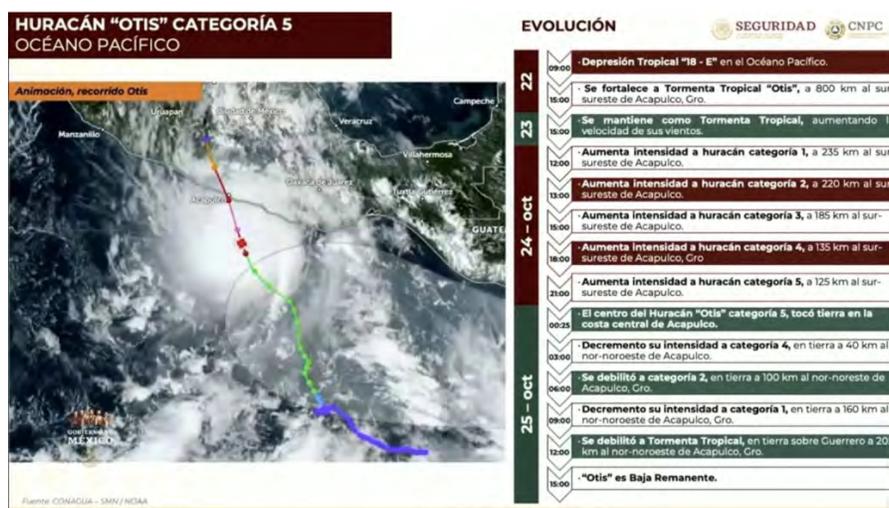
La siguiente gráfica resume la secuencia cronografía del evento:

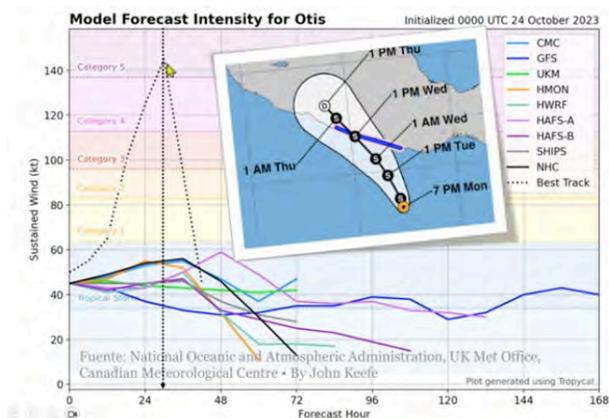
Modelos vs Realidad (línea puntuada)

Observamos el incremento explosivo de la velocidad del viento sostenido de 55 nudos (102 km/h) a 145 nudos (268km/h) en menos de 12 horas y la discrepancia con las predicciones realizadas por los diferentes organismos meteorológicos y sus modelos. Asimismo – en la grafica derecha – notamos la correlación entre la presión atmosférica en el área de influencia de Otis y la velocidad del viento. Se observa la caída drástica de la presión desde medio día del 24.10 a las primeras horas del 25.10 y su rápida recuperación.

Las imágenes anteriores nos muestran las características atípicas de Otis. Por otro lado, nos debe quedar claro, que en la investigación meteorológica todavía hay aspectos que quedan por investigarse con más detalle. Los efectos del cambio climático, temperaturas de las aguas oceánicas (y no solo las superficiales), presión atmosférica, influencia del electro-magnetismo solar y manchas solares, el fenómeno de El Niño, y las correlaciones entre los aspectos mencionados, requieren de investigaciones adicionales. Desde nuestra perspectiva hay todavía mucho espacio para seguir perfeccionando los modelos de predicción meteorológica.

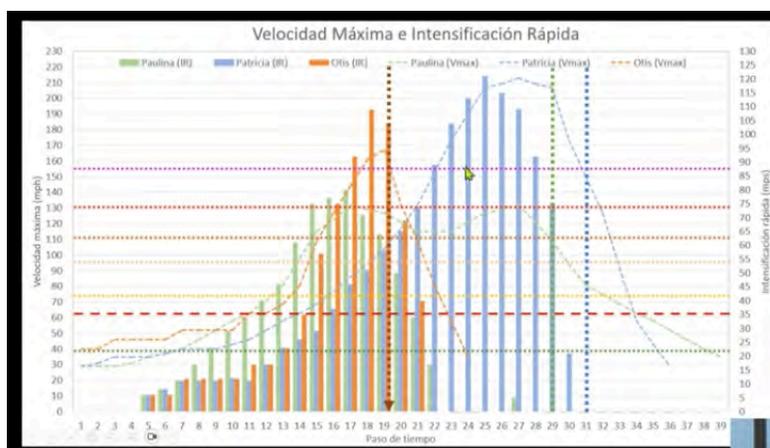
Rapidez de la Intensificación y su Degradación

La grafica siguiente nos muestra la rapidez con la cual se intensifico y se degradó el huracán Otis, comparado con otros eventos de la misma región, es decir el huracán Paulina en 1997 y el más reciente huracán Patricia en 2015.

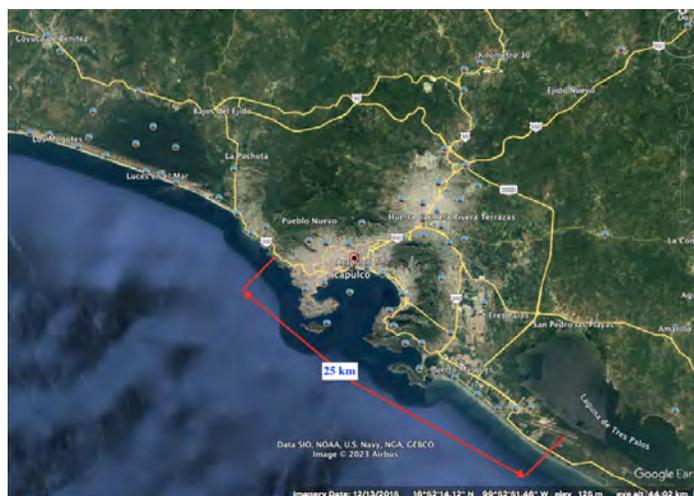
La Zona Afectada

La imagen muestra la zona afectada mayormente por los vientos huracanados de Otis. Desde luego hay daños a municipios aledaños, como Coyuca de Benítez, sin embargo hay que notar que Otis fue un fenómeno muy compacto, que se dirigió exactamente hacia la Ciudad de Acapulco.

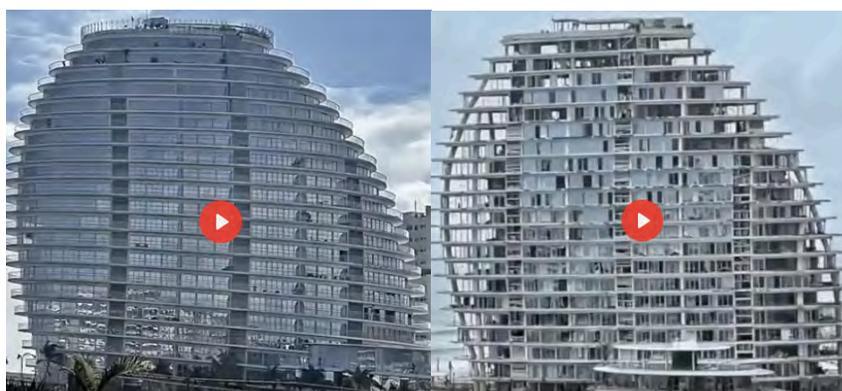
Particularmente manifiestos son los daños en Acapulco Diamante: hoteles de 5 estrellas, centros comerciales, el aeropuerto internacional de Acapulco, y el sinnúmero de Condominios – de reciente construcción – con afectaciones enormes en unos casos. Ejemplarmente, observen estas imágenes:

Antes

Después

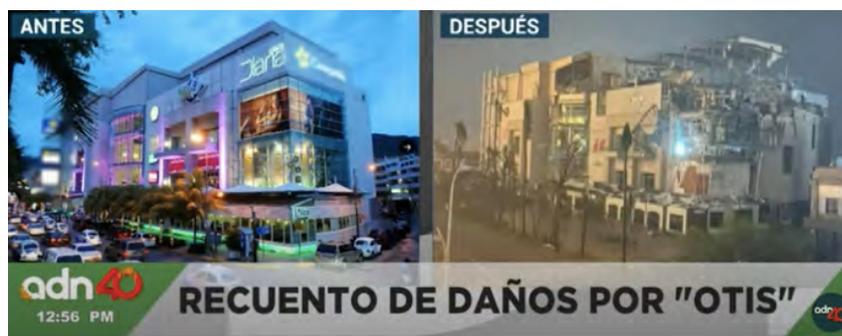
Centro Comercial en la “vieja” Acapulco

Se nota que las estructuras en concreto resistieron las embestidas de los vientos huracanados; por otro lado – y esto es sintomático para este tipo de eventos – las fachadas, cancelería y su anclaje, vidrios, plafones, quedaron afectadas de forma descomunal.

2. Es muy importante analizar las bases de diseño para la construcción de las edificaciones en cercanía de la playa. Los manuales de construcción deben ser actualizados ante la evidencia de la intensificación de los fenómenos de la naturaleza. La normativa y el cumplimiento de los códigos de construcción deben ser monitoreado con más rigor por parte de autoridades. Debería ser obligatorio la aplicación de los estándares más recientes. Todavía observamos muchos edificios con vidrios anti huracán y una cancelería deficientemente anclada al muro, muros divisorios en tabla roca y plafones “ultra-ligeros” en fachadas.

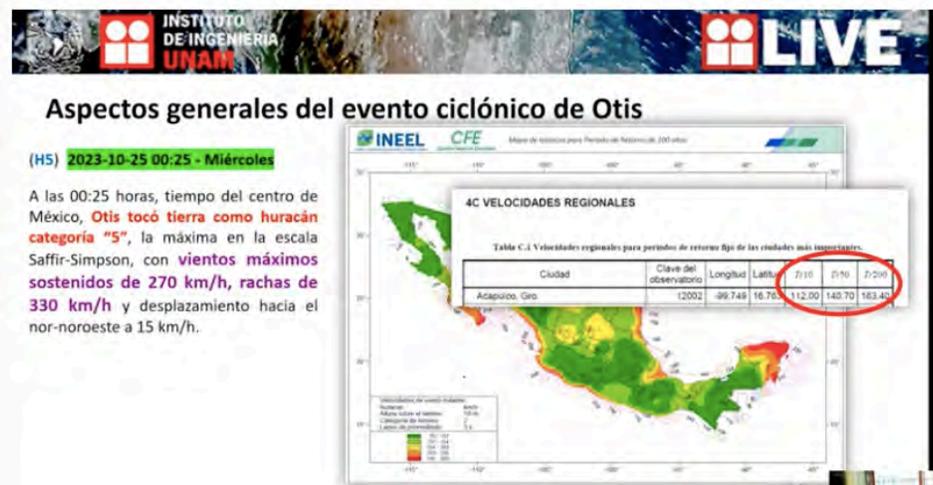
Velocidad de Viento / Criterio de Diseño

En este contexto vale la pena observar que para la construcción de muchos edificios en México se utilizan los criterios de diseño de la CFE, sea para el diseño antisísmico que para el diseño contra vientos huracanados. En el caso de Acapulco – de acuerdo a una presentación del Instituto de Ingeniería de la UNAM - se debería utilizar unos parámetros con base en un periodo de retorno tr de 200 años y una resistencia a vientos de hasta 163 km / h. Queda manifiesto que, aunque respetando esta directiva, las fachadas de los edificios no están diseñados para resistir rachas por arriba de 300 km/h.

No queda claro si las construcciones más recientes ya han aplicado las normas más recientes al respecto. En este contexto sugerimos el siguiente video, precisamente del Instituto de Ingeniería de la UNAM que realizó un live stream el viernes 27.10 pasado.
