Colapso Puente Río Quelite, Sinaloa

VS 8.12.2022

Introducción: El 28 de agosto de este año reportamos sobre colapso de puentes en construcción o de vigas en su fase de colocación. En días pasado ocurrió otro evento similar, esta vez en Sinaloa, México. A poca semanas de la culminación de los trabajos de reparación de un puente colapsado por la crecida del río durante el huracán Nora en 2021, todas las 5 vigas que formaban el claro de una sección del puente se colapsaron.

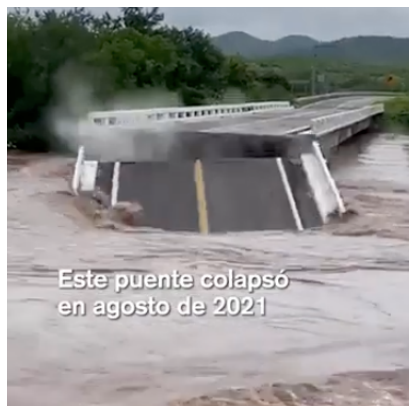
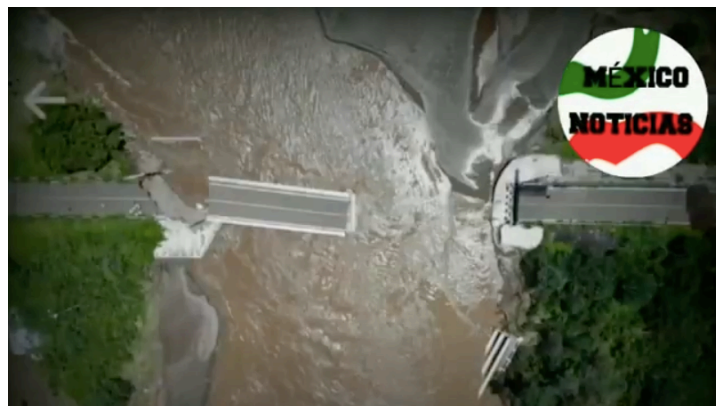
El puente afectado, en el km 32 de la autopista, forma parte de un tramo en reparación a raíz de un evento en 2021. Las fuertes precipitaciones que acompañaron el Huracán Nora en Septiembre 21, provocaron una crecida extraordinaria del Río Quelite cuyas aguas golpearon transversalmente unas secciones del puente con su consecuente colapso.

Las siguientes fotos nos muestran el caso del 2021:

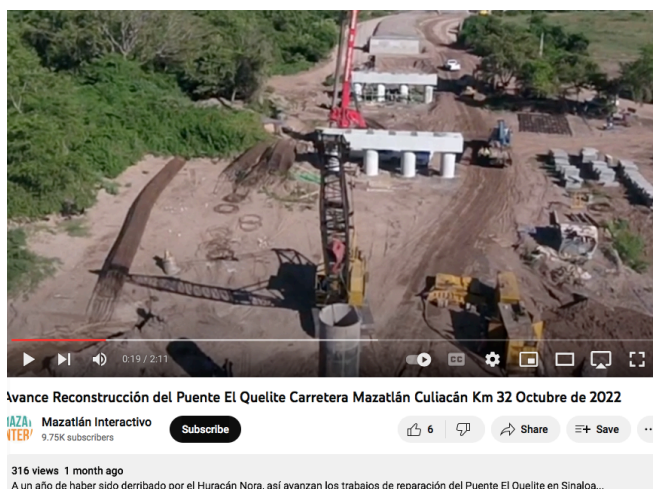
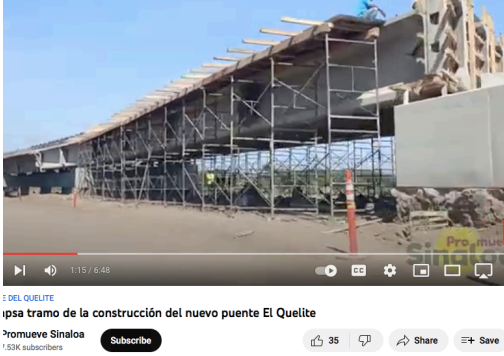
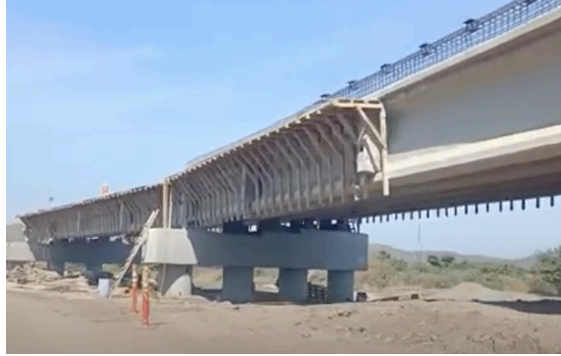
En su fase de construcción la obra se presentó de la siguiente manera:

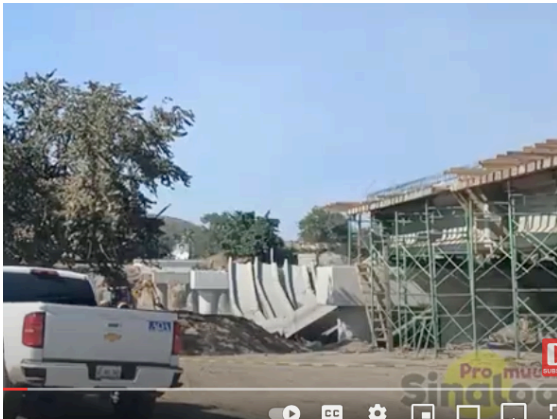
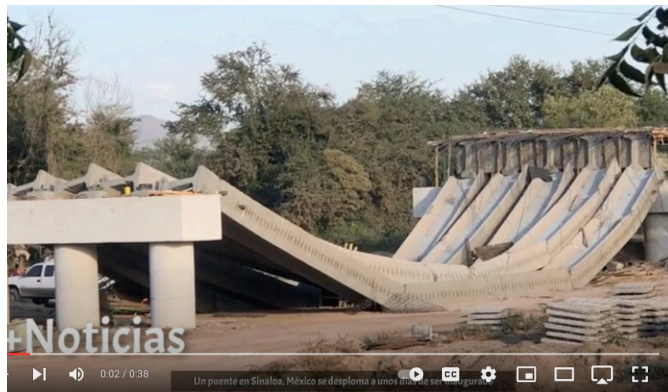
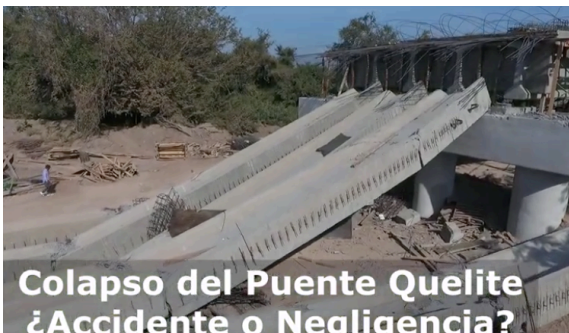
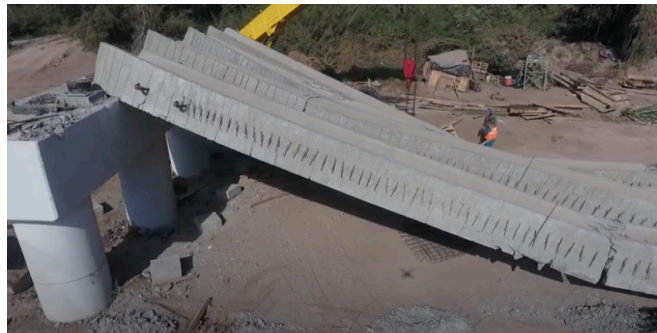
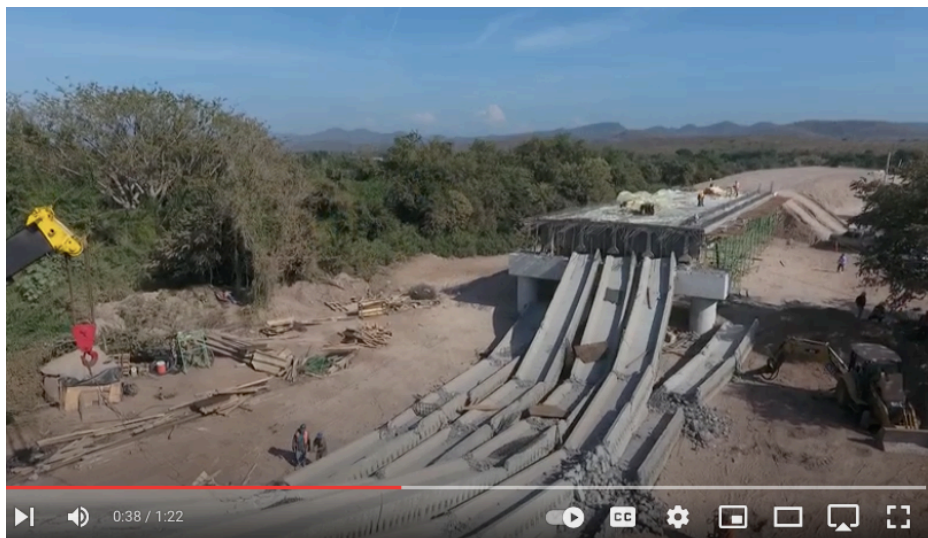
El 4.12. 2022 reportan el colapso de una sección del puente Nr.2 que tiene 11 claros de 40 metros, de acuerdo a informaciones oficiales. Aparentemente al colocar una viga, esta se ladeó y causó la caída de otras 4 vigas ya colocadas en un efecto dominó, siempre de acuerdo a las declaraciones oficiales. A continuación mostramos los reportes del caso y material visual publicado en YouTube:

Del evento del 4.12 2022 pudimos rescatar las siguientes fotografías:

Al revisar toda la información disponible, parcialmente altamente politizada, observamos que – al igual del caso del Puente Sombrerete en Querétaro en Agosto 22 - el Gobierno local contrató una contratista regional y se utilizaron fondos municipales o estatales. Es conocido que los recursos financieros de los Gobiernos locales son limitados, lo que previene la intervención de contratistas de primera línea.

Y por ultimo: las operaciones de izaje de componentes o estructuras pesadas son trabajos altamente delicadas. En el caso que nos ocupa se tuvieron que colocar vigas de 40 metros de longitud sobre los cabezales del puente. Existen normas bien precisas que se deben respetar con respecto a la calificación de los operadores, las condiciones de los equipos / grúas, y la supervisión de los trabajos. Hemos encontrado este artículo en español que resume de forma bastante completa las medidas de prevención de daños a tomar:
