News Clip

Incendio en una Instalación de Almacenamiento de Energía con Baterías de Iones de Litio

VS 28.01.2025

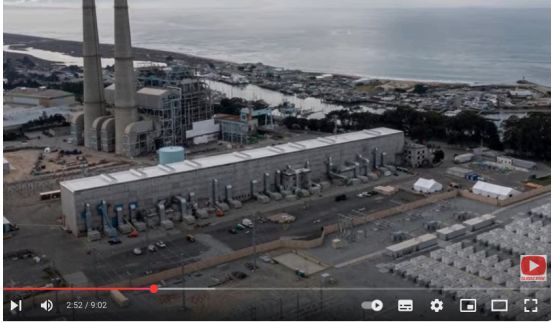
Antes del Evento

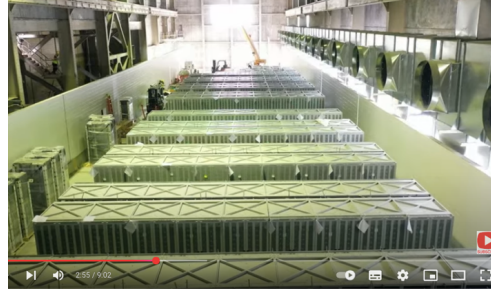
El Interior de la Nave Industrial

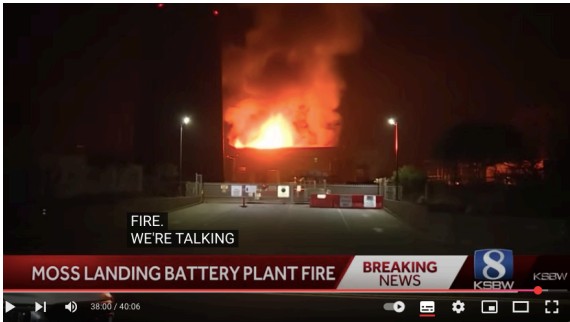
El Incendio, Primeras Horas

El incendio empezó en la tarde del 16 de enero, y se reactivó dos días después, tras haber sido extinguido inicialmente. Fue hasta el 19 de enero, que las autoridades confirmaron que el incendio había sido apagado totalmente.

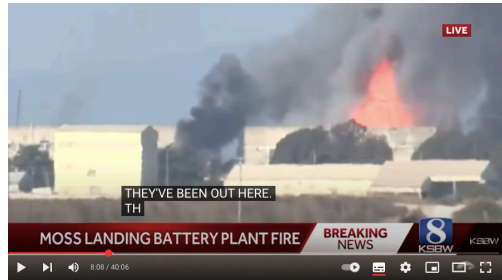
La Re-ignición el día después

- La re-ignición es un patrón común en los incendios de BESS. Un incendio extinguido inicialmente sigue ardiendo y humeando, y pueden producirse llamaradas debido a la presencia de otros módulos de baterías en la zona. El incendio de Otay Mesa tardó dos semanas en declararse totalmente extinguido.

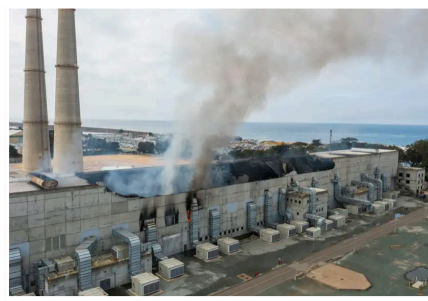
Smoke rises during a fire at Vistra Energy's Moss Landing battery storage facility in California on 17 January

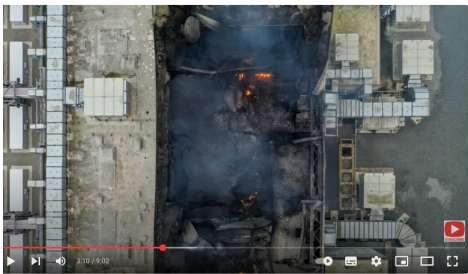
Interior de la Nave afectada

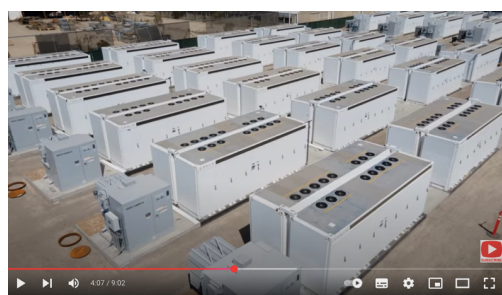
Configuración del Tesla Megapack
