Colapso de una Torre Eólica en Alemania

VS 4.10.2021

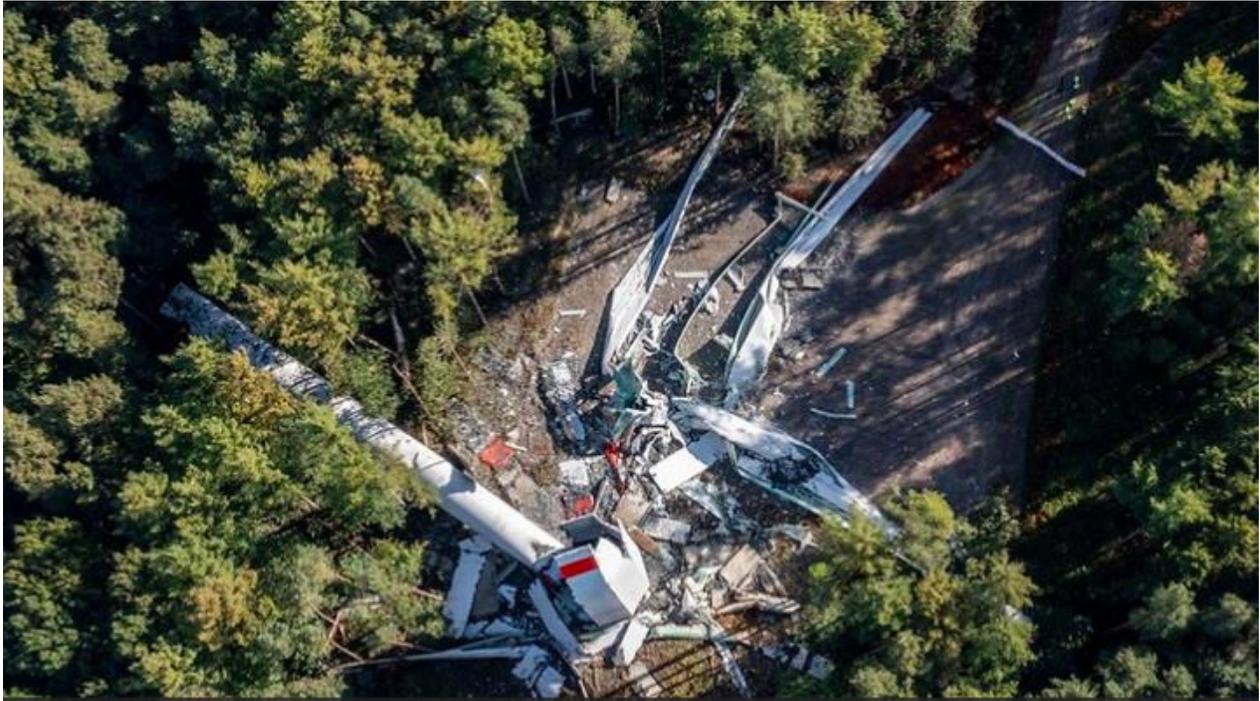
Antecedentes: La semana pasada colapsó una torre eólica en Haltern am See, Westfalia, Alemania. La torre afectada forma parte de un “mini-parque” eólico de dos torres con una capacidad nominal de 2 x 4.5 MW que fue construida por la empresa Nordex, un muy experimentado fabricante de plantas eólicas a nivel internacional. El pequeño parque eólico, que nada más cuenta con las dos torres, entró en operación apenas en Marzo de 2021, sin embargo, a la fecha no fue inaugurada oficialmente debido a la pandemia. La planta se encontraba en operación la tarde del evento, sin embargo, todo indica que no hubo condiciones de viento fuera de lo normal. La velocidad de viento ideal para el tipo de turbina afectada es de entre 11 km/h y 70 km/h.
