Colapso Línea 12 - Metro CDMX

VS 11.05.2021

Reportes Periodísticos del Colapso Línea 12, Metro CDMX, 08.05.2021

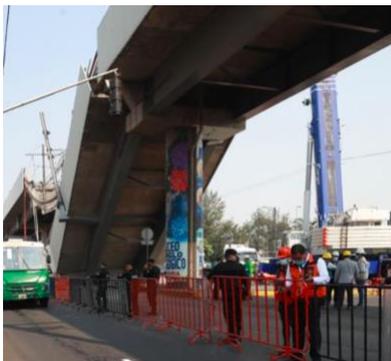
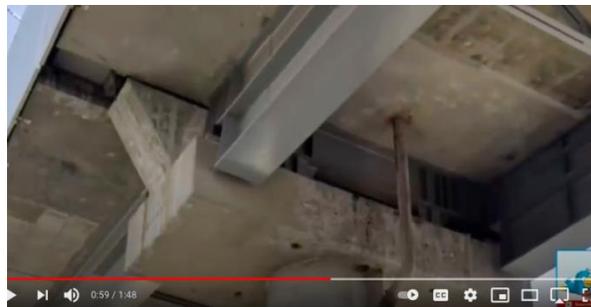
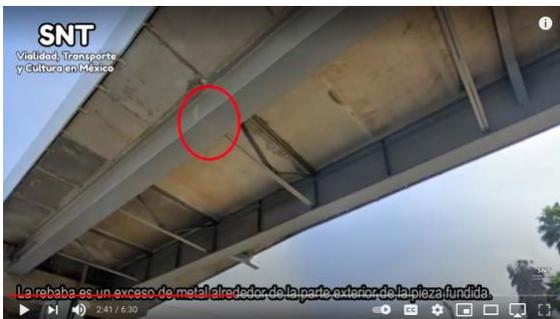
Fotografías para el Análisis del Evento

2. El historial de eventos, que ha afectado la Línea 12 desde el inicio de su operación, sí hubiera sido una señal que el mantenimiento de la línea dejaba mucho a desear. Sobre todo las imágenes de columnas y traveses afectadas después del sismo de Septiembre del 2019 muestran que las reparaciones de la obra civil fueron “un mínimo necesario”. Sin embargo, cabe mencionar que el agrietamiento en columnas, desprendimientos de concreto, el acero expuesto en varias partes de la obra civil – como lo muestran unas imágenes en internet - difícilmente causan un colapso como el que ocurrió el 3.05. El quiebre de unas vigas de acero en su centro es un hecho muy inusual. La ruptura súbita de una trabe de acero más bien se origina por una fatiga de material. La imagen siguiente muestra que en medio de la trabe había una soldadura.

Es posible que en la zona de influencia de la soldadura, en medio de la trabe, se produjo una ruptura por fatiga. Este tipo de rotura se da en el tiempo, probablemente causada por vibraciones irregulares al paso del convoy. Además, la imagen nos indica que en el punto de la soldadura, la distancia de ambas vigas se abría, es decir nos encontramos en una zona de transición, es decir una zona compleja en términos de transmisión de cargas. Recordamos que en el caso de la Línea 12 los vagones tenían una rodadura de acero en vez de neumáticos como lo tienen otras líneas del metro de la CDMX. Las vibraciones irregulares causadas por el continuo pasar de los convoyes pueden haber causado la ruptura por fatiga de la viga. Si este es el caso, el peritaje lo determinará con una evaluación visual y un examen metalúrgico. Las rupturas por fatiga tiene características inconfundibles. Por otro
