Derrumbe de Plaza Comercial

VS 13.07.2018

Derrumbe de Artz Pedregal, por sobrepeso: PGJ

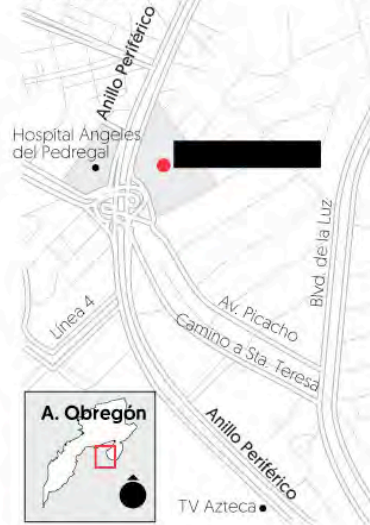
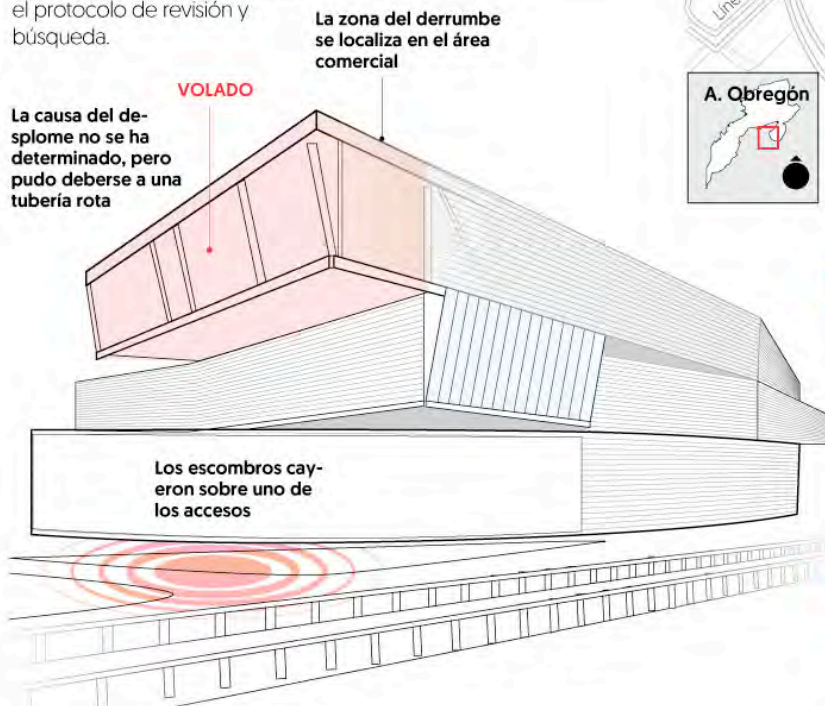
UBICACIÓN

● A las **10:40** trabajadores de la obra escucharon tronidos en el inmueble y detectaron una separación en una zona de la estructura.

● Fue poco después de las **11:10 horas**, cuando se registró el derrumbe.
