Colapso Presa de Jale Jagersfontein

VS 14.09.2022

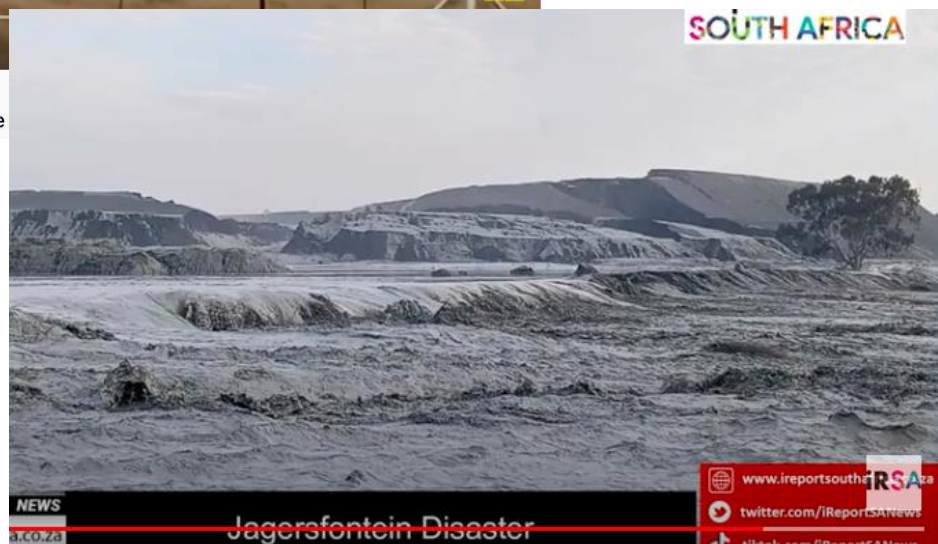
#worldisdangerous #dam #flooding
Flooding caused by mine dam collapse

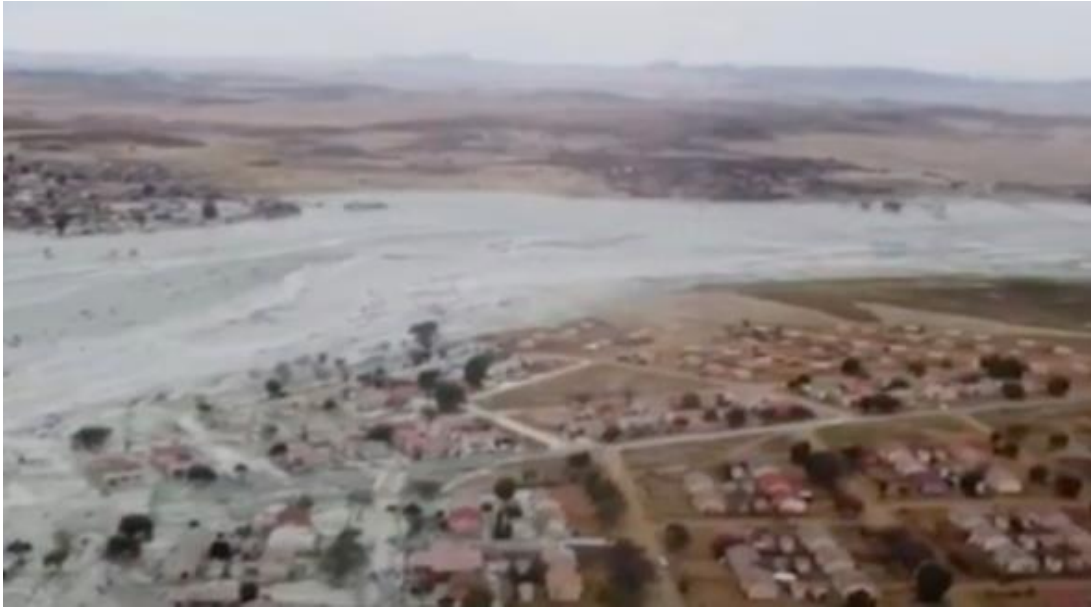
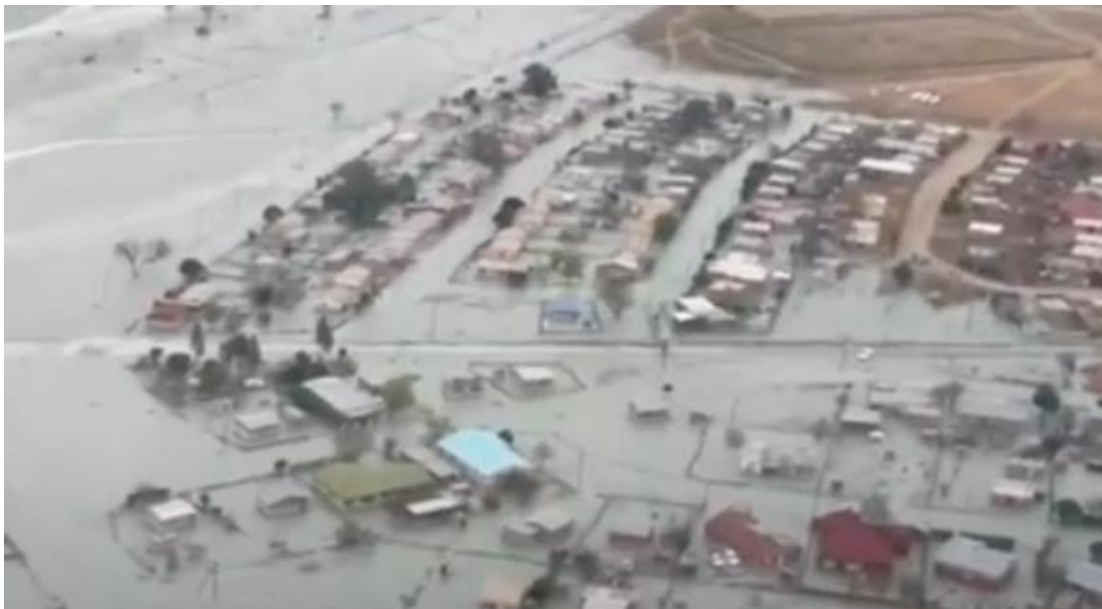
A grey sludge covers roads in Jagersfontein after a mining dam burst on 11 September 2022. Picture: @NationalCoGTA/Twitter
